**AREA EX SIO
LOC. VIA MARALUNGA, LA SPEZIA**

**PIANO DI CARATTERIZZAZIONE AMBIENTALE
ART. 245 DEL D.LGS 152/06**

<i>Data di Emissione</i> Issue Date	<i>Revisione</i> Revision	<i>Riferimento</i> Reference
<i>febbraio 2018</i>	<i>00</i>	<i>SIO_PDC0218.docx</i>

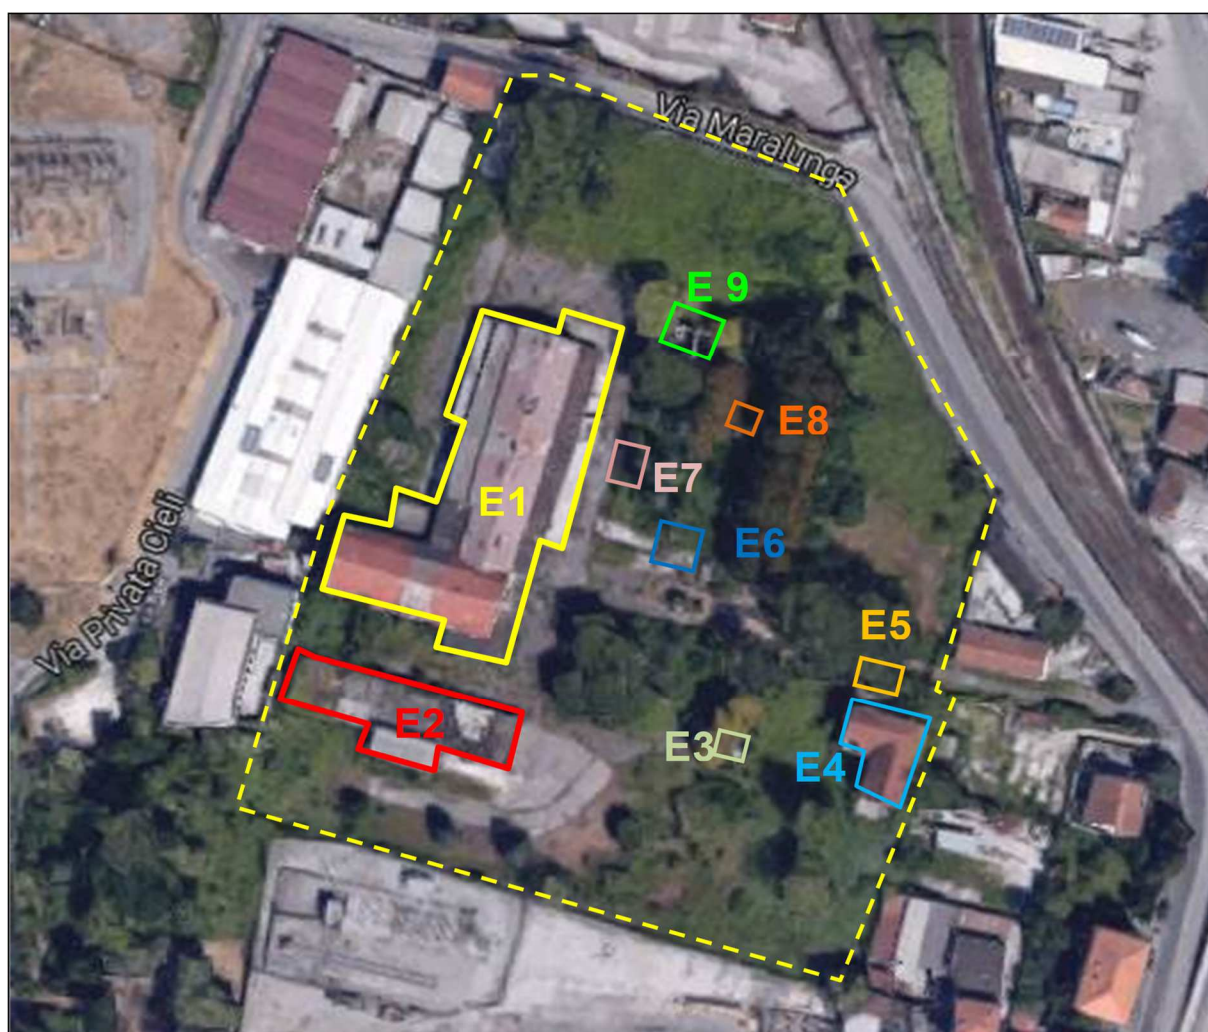
In dettaglio, all'interno dell'area si trovano 9 edifici, di diversa tipologia, che a seguito dell'approvazione del P.U.O., dovranno essere demoliti e/o recuperati. Nello stralcio grafico seguente sono evidenziati i 9 fabbricati di interesse.

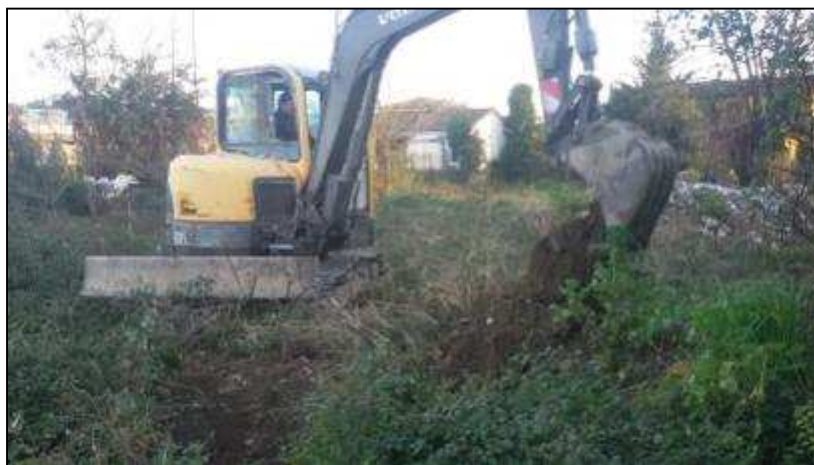
Il numero di pozzetti esplorativi è stato determinato sovrapponendo una maglia di 20x20 mt all'area in proprietà non interessata da fabbricati (superficie scoperta), con lo scopo di eseguire il campionamento stratigrafico delle pareti e del fondo scavo alla profondità di rinvenimento della frangia capillare della falda freatica.

I pozzetti sono stati ubicati al centro della maglia di indagine tracciata in campo con picchetti segnaletici posizionati dal topografo incaricato dalla Committente mediante ausilio di stazione totale da campo.

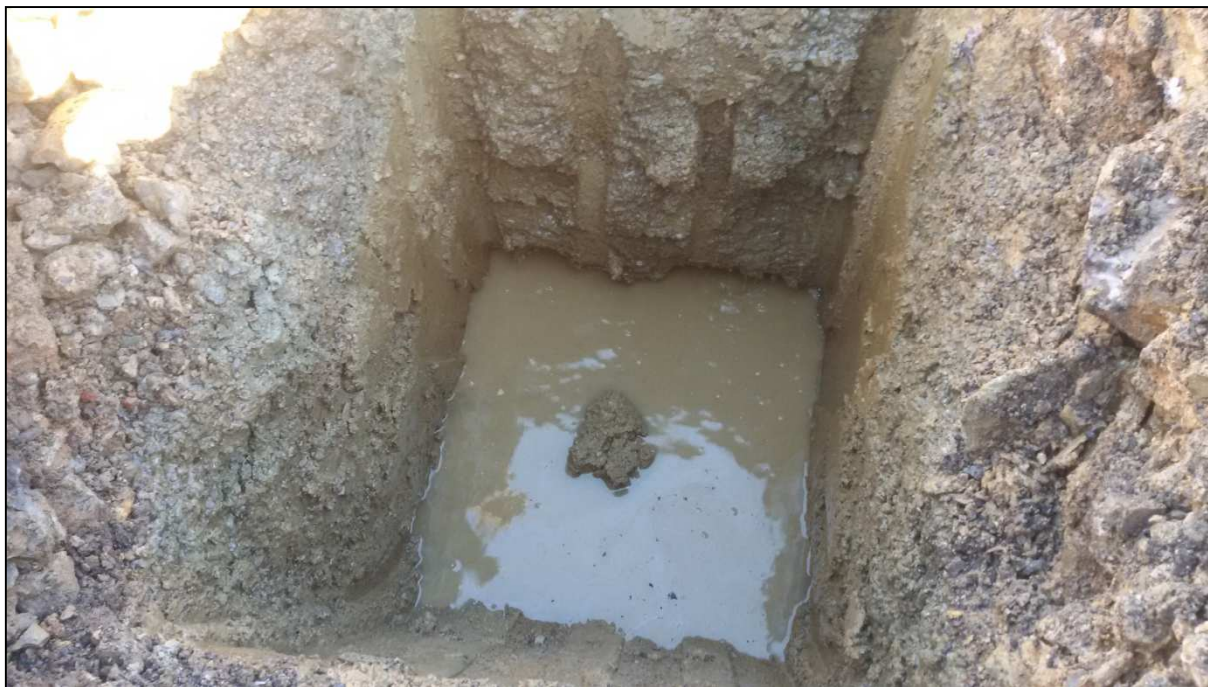
Figura 3 - acque di impregnazione nel pozzetto esplorativo

In corso d'opera, in fase di esecuzione dei pozzetti esplorativi con mini-escavatore meccanico a benna rovescia, è stata però rilevata presenza di acqua di impregnazione che, saturando in tempi rapidi il pozzetto, ne ha reso impossibile il rilievo stratigrafico in parete al di sotto del livello.

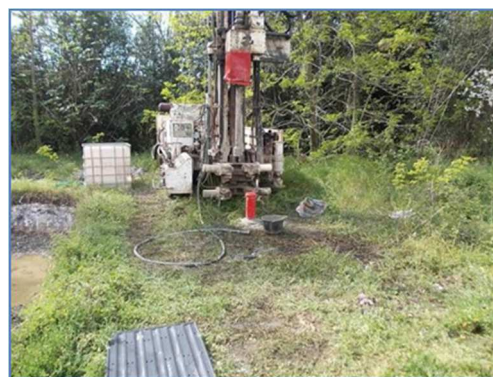
Conseguentemente è stato concordato con il responsabile tecnico della Committente di effettuare il campionamento delle matrici solide nei punti interessati dalla presenza di materiali diversi da terreno naturale mediante l'ausilio di una sonda a rotazione effettuando il carotaggio continuo in modalità ambientale; ciò avrebbe infatti consentito di ottenere il recupero delle matrici solide senza alterazione della stratigrafia di giacenza e senza incorrere in rischi di alterazioni chimiche dei campioni causate dalla presenza di acqua di impregnazione negli orizzonti superficiali del substrato.

Tale accorgimento è stato ritenuto oltremodo opportuno data la presenza, in alcuni pozzetti, di materiali di riporto in giaciture stratificate sub-orizzontali di spessore decimetrico e caratteristiche organolettiche e merceologiche variabili che, a causa del rapido refluire delle acque di impregnazione nel pozzetto, non ne avrebbero consentito il campionamento selettivo né la caratterizzazione del substrato naturale sottostante.

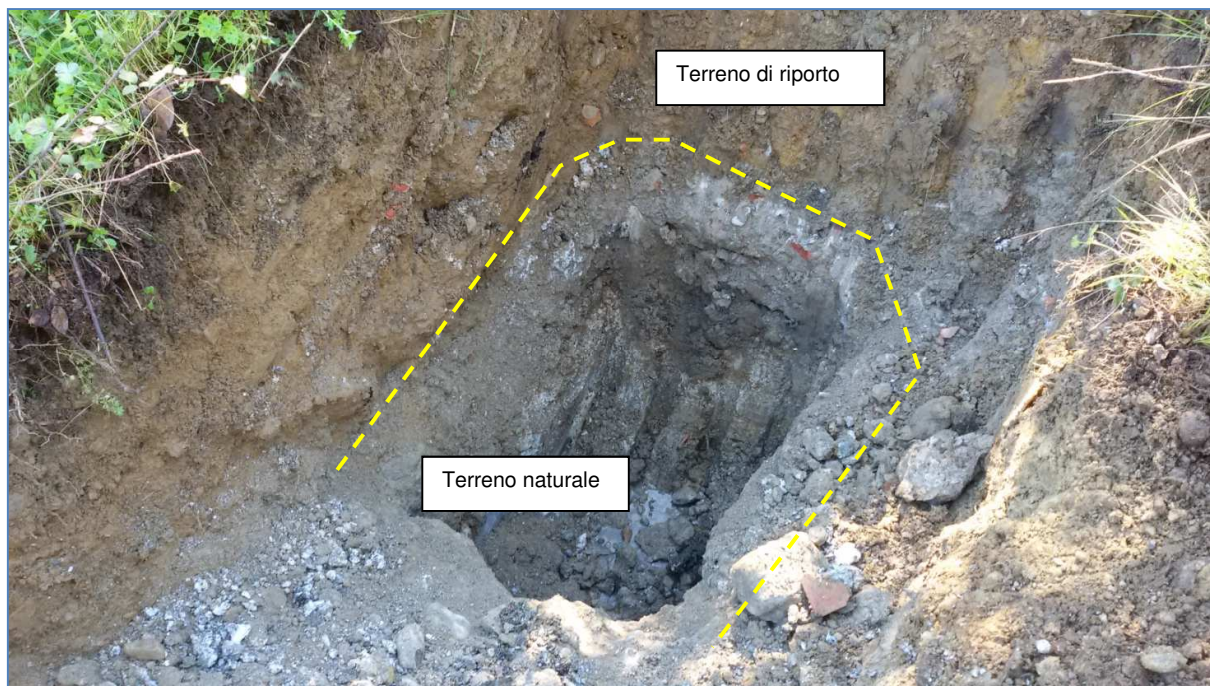
Figura 6 - terreno di riporto soprastante gli scarti di processo e/o i terreni naturali

In aree localizzate è risultato talvolta presente uno strato di copertura, di spessore decimetrico, costituito da terreni di riporto con presenza di elementi litoidi, anche di origine antropica, in matrice sabbiosa-limoso.

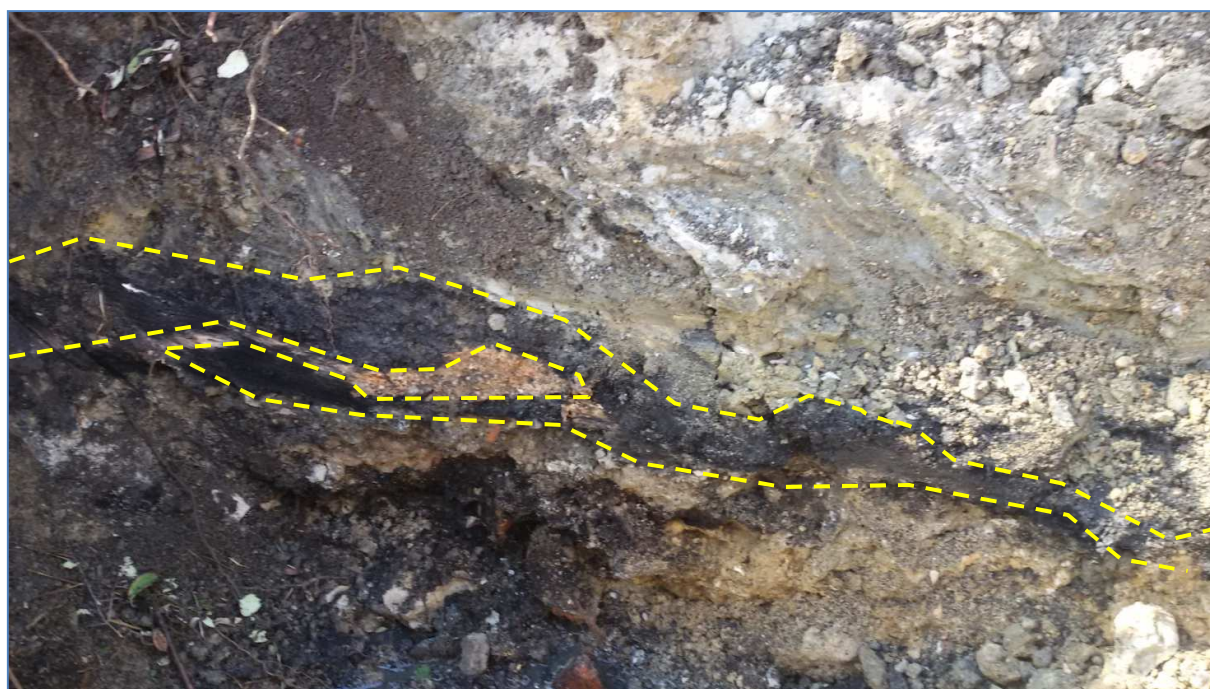
Figura 7 - Microstratificazioni di carbone granulare con elevato tenore di zinco

Le caratteristiche chimiche rilevate con le analisi di classificazione rifiuto sui n°12 campioni prelevati hanno confermato, oltre alla natura di *calce* dello strato a caratteristica colorazione bianca, anche la presenza di un elevato tenore di zinco nelle microstratificazioni di carbone granulare, associabili con buona probabilità all'impiego di tale elemento nella formazione di leghe con il calcio direttamente nel processo di arrostimento.

Gli scarti del processo produttivo sono rappresentati da microstratificazioni di carbone granulare ad elevato contenuto di zinco (fino a 95.000 mg/kg), poggianti direttamente sul substrato naturale o intercalate ad uno strato di calce spenta, nella quale non sono state rilevate particolari anomalie chimiche o superamenti delle CSC normative per la destinazione d'uso del sito.

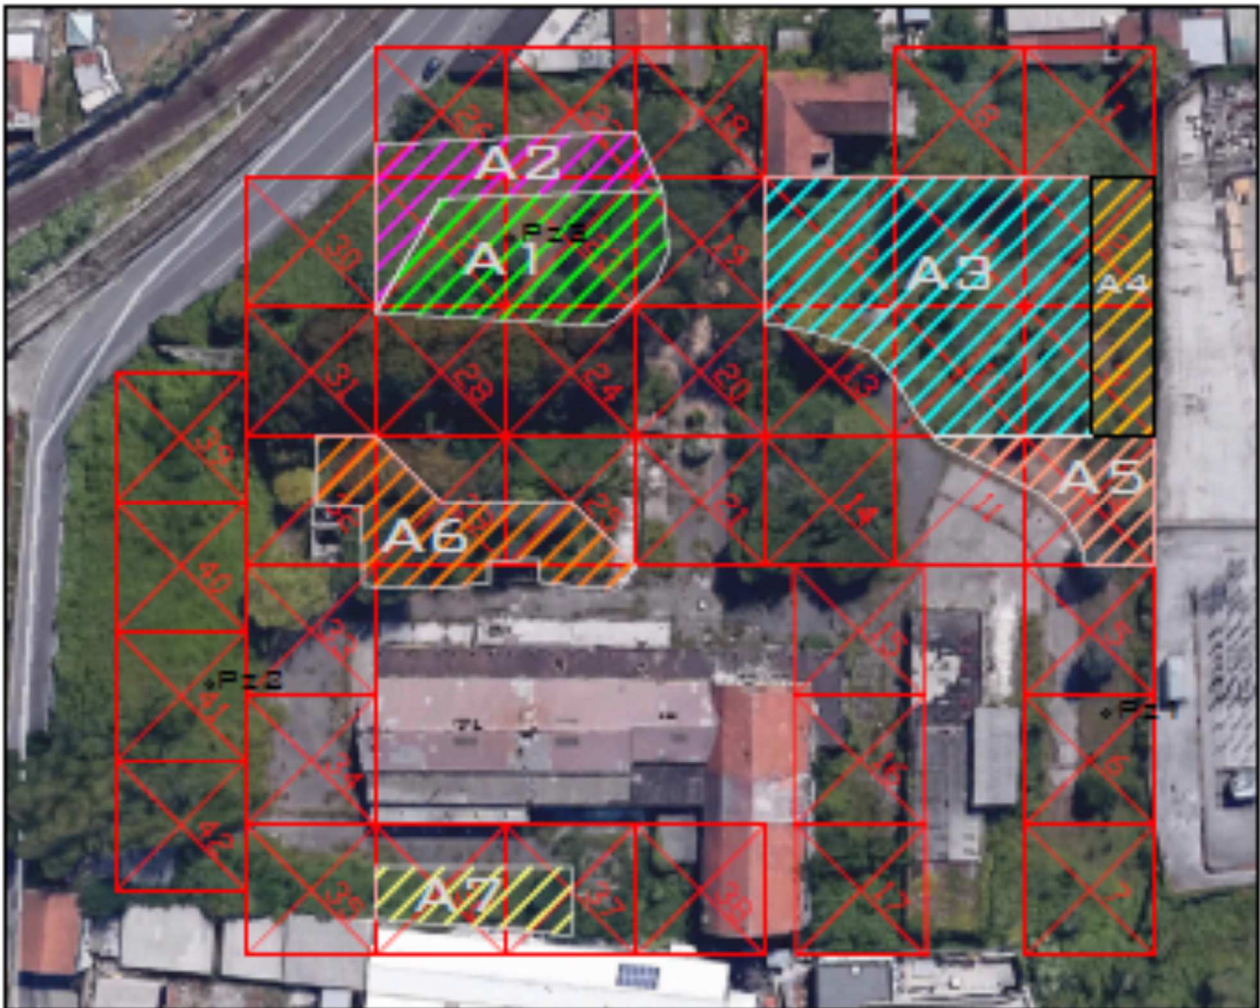
Figura 8 - Stralcio grafico da Report di Indagine Preliminare – maglie di campionamento e aree interessate dalla presenza di materiali di riporto

Complessivamente la superficie interessata da materiali di riporto, talvolta con concentrazioni di inquinanti superiori alle CSC normative è risultata pari a circa 3.200 mc, il loro spessore non supera il metro e generalmente è compreso nell'intervallo 0,15m÷1,00 m, con misure dell'ordine di alcuni decimetri. Le superfici delle aree interessate da materiali di riporto, evidenziate con le sigle A1-A6, sono raffigurate nell'immagine seguente, stralcio grafico della tavola allegata al Report di indagine preliminare; le diverse colorazioni indicano la differenza di spessore.
