AREA EX SIO LOC. VIA MARALUNGA, LA SPEZIA

INDAGINE PRELIMINARE EX ART. 245 DEL D.LGS 152/06

REPORT DI INDAGINE AREE ESTERNE

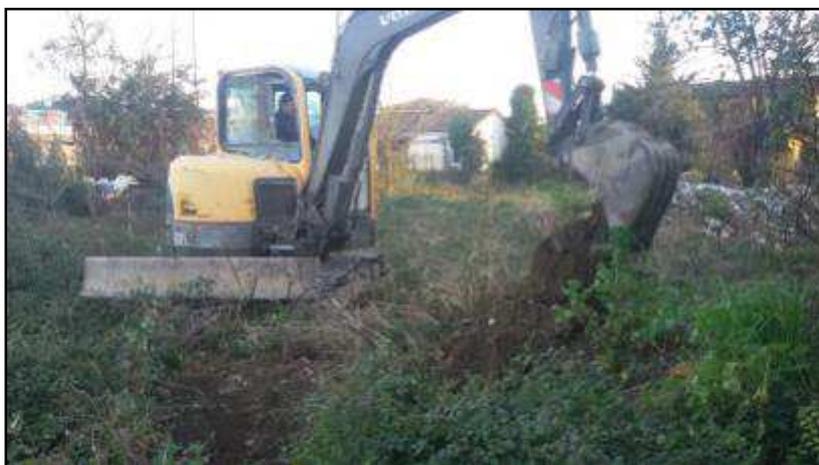
Per il campionamento delle matrici solide (riporti e terreni del substrato) è stata pianificata l'esecuzione di n°42 pozzetti esplorativi, da realizzarsi con mini-escavatore meccanico ed assistenza a terra di tecnico ambientale, per la verifica della conformità dei materiali di riporto e dei terreni del substrato naturale alle CSC (Concentrazioni soglia di contaminazione) previste dal D.Lgs 152/06 Parte IV Titolo V.

Il numero di pozzetti esplorativi è stato determinato sovrapponendo una maglia di 20x20 mt all'area in proprietà non interessata da fabbricati (superficie scoperta), con lo scopo di eseguire il campionamento stratigrafico delle pareti e del fondo scavo alla profondità di rinvenimento della frangia capillare della falda freatica.

I pozzetti sono stati ubicati al centro della maglia di indagine elaborata dalla scrivente e tracciata in campo con picchetti segnaletici posizionati dal tecnico incaricato dalla Committente mediante ausilio di stazione totale da campo.

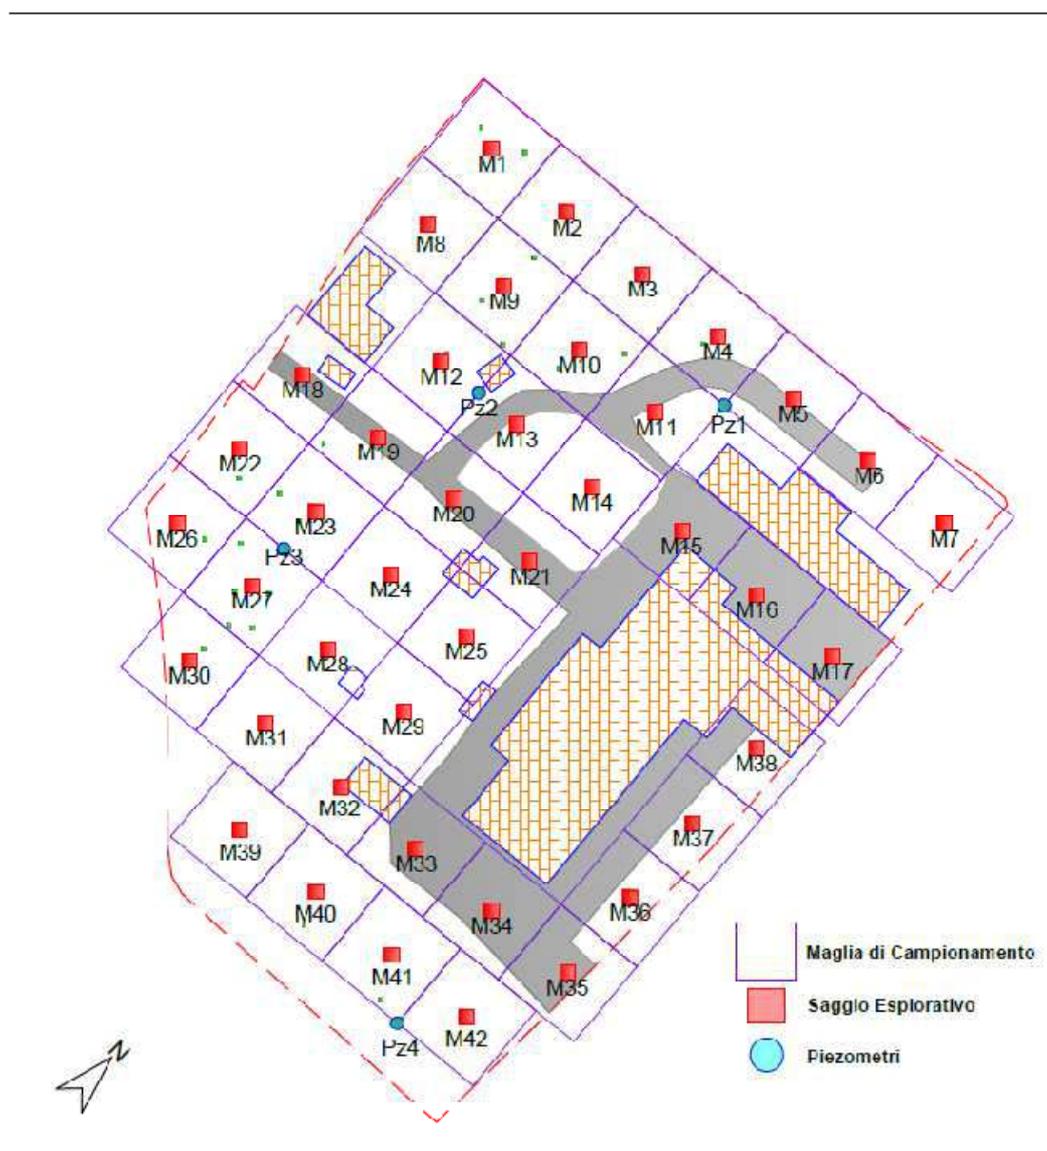
Figura 1 - Maglia di indagine aree esterne

Nell'immagine seguente è riportata la maglia di indagine, rappresentata per esteso nella planimetria allegata.

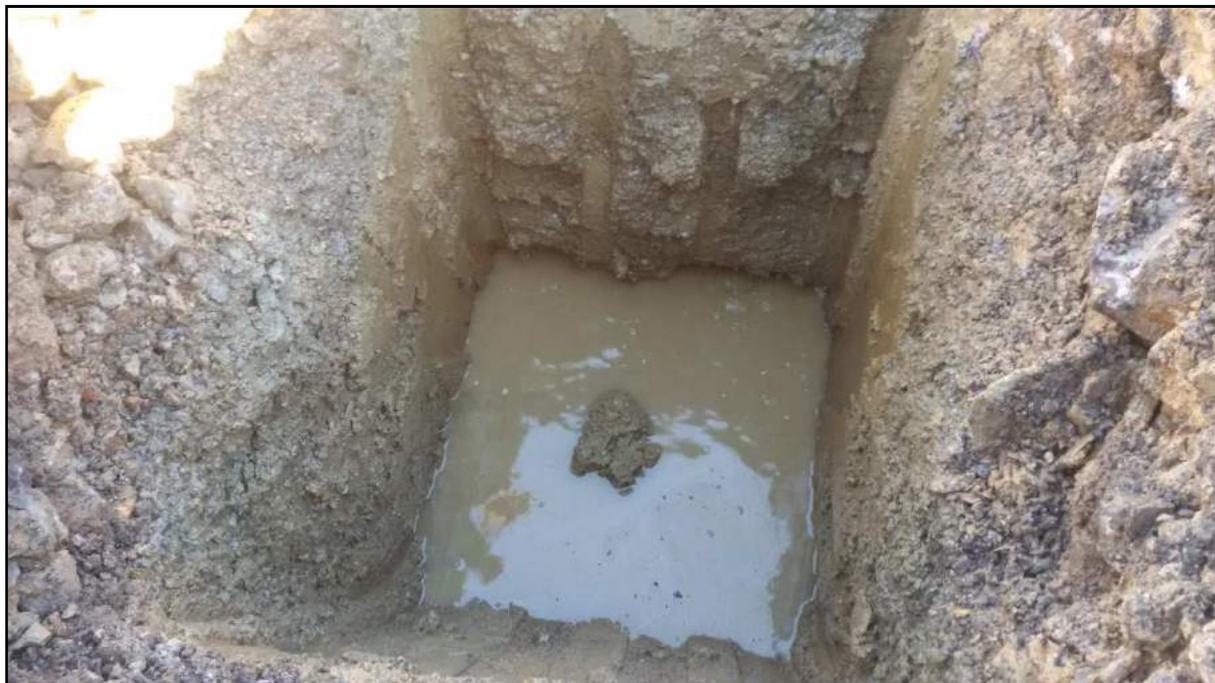
Figura 2 - acque di impregnazione nel pozzetto esplorativo

In corso d'opera, in fase di esecuzione dei pozzetti esplorativi con mini-escavatore meccanico a benna rovescia, è stata rilevata presenza di acqua di impregnazione che, saturando in tempi rapidi il pozzetto, ha reso impossibile il rilievo stratigrafico in parete.

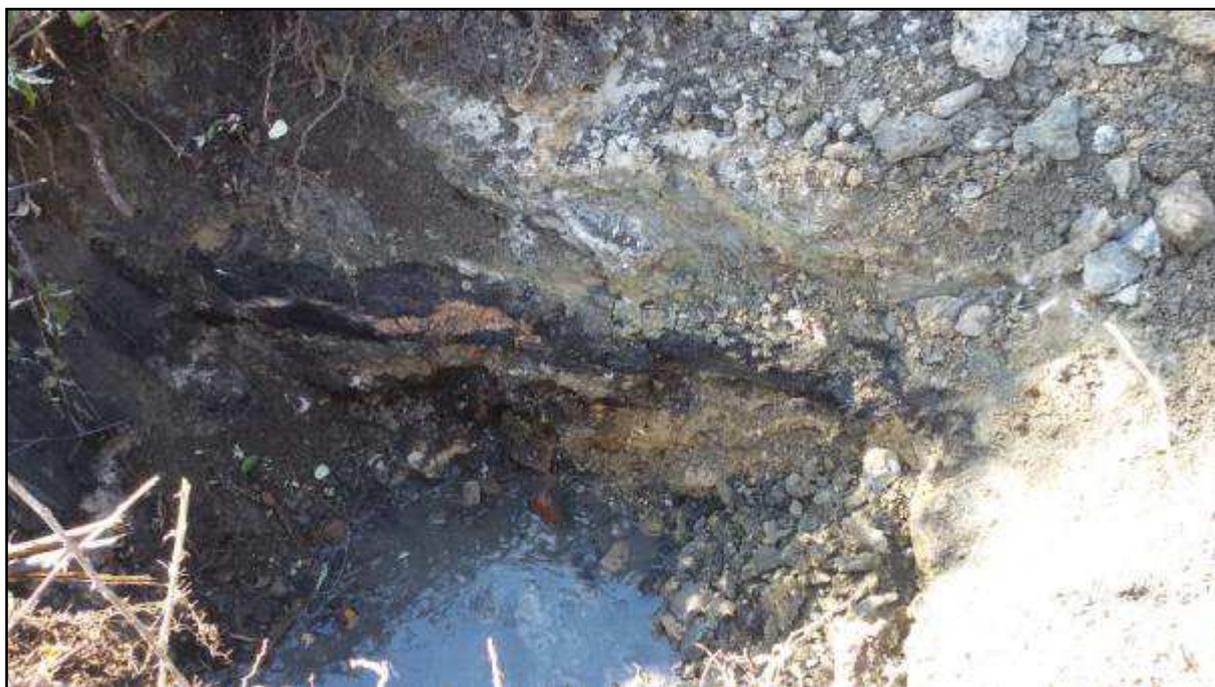
Figura 3 - livelli decimetrici di materiali di riporto

Tale accorgimento è stato ritenuto dalla scrivente oltremodo opportuno in presenza, in alcuni pozzetti, di materiali diversi da terreno in giaciture stratificate sub-orizzontali di spessore decimetrico e diverse caratteristiche organolettiche e merceologiche che, a causa del rapido refluire delle acque di impregnazione nel pozzetto, non ne avrebbero consentito il campionamento selettivo né la caratterizzazione del substrato naturale sottostante.

Conseguentemente, ad integrazione dei 42 pozzetti esplorativi già realizzati, sono stati realizzati n°14 sondaggi ambientali a carotaggio continuo che hanno consentito di attraversare i materiali di origine antropica e di raggiungere il terreno naturale del substrato.

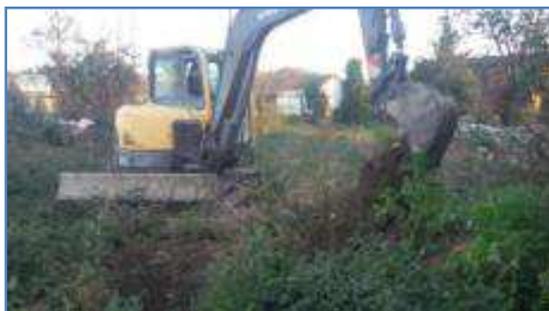
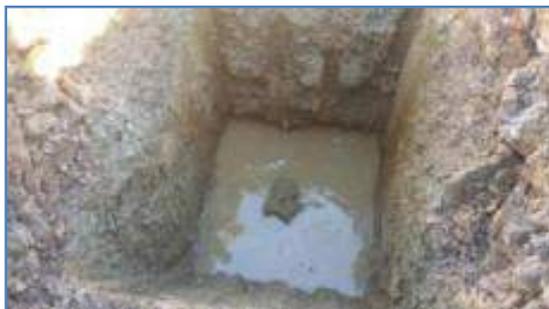
- **22.03.16:** esecuzione di sondaggi ambientali in prossimità dei pozzetti esplorativi con evidenza di rifiuti e/o materiali di riporto nel substrato; i sondaggi ambientali, eseguiti a carotaggio continuo (non previsti dal programma di indagine originario e dunque preventivamente concordati con la Committente), si sono resi necessari a causa della repentina saturazione dei pozzetti esplorativi da parte di acque di impregnazione del substrato, che ha impedito il prelievo di campioni dei rifiuti e del terreno di sottofondo per le successive analisi di laboratorio. Le attività si sono interrotte a causa della rottura della sonda carotatrice dopo la realizzazione dei primi 3 sondaggi;

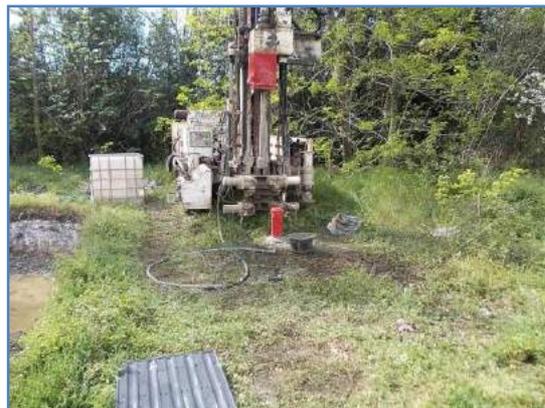
- **11-12.04.16:** completamento dei sondaggi ambientali ed esecuzione dei n° 3 piezometri di monitoraggio della falda acquifera.
- **18.04.16:** campionamento delle carote e formazione delle aliquote di rifiuti/materiali di riporto da sottoporre ad analisi di laboratorio; campionamento dei terreni del substrato da carote e da pozzetti esplorativi (prelievi da cumuli di scavo esenti da rifiuti) da sottoporre ad analisi di laboratorio in base ai risultati delle analisi sui rifiuti.
- **19.04.16:** trasmissione dei campioni al laboratorio di analisi.
- **18.05.16:** spurgo e campionamento dei piezometri.

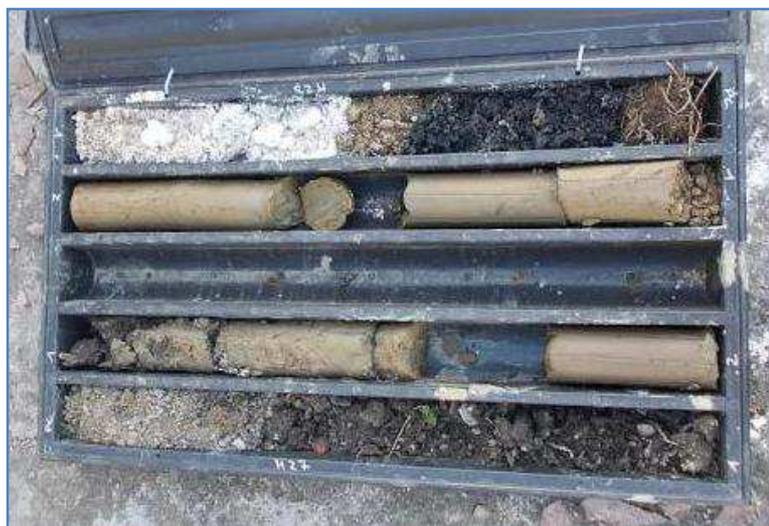
- n° 42 pozzetti esplorativi, di cui n° 14 con presenza di spessori significativi di rifiuti/riporti antropici (30 cm÷100 cm), n°4 con presenza di rifiuti/riporti antropici di spessore ridotto (< 30 cm), n°24 senza particolari evidenze di riporti antropici;

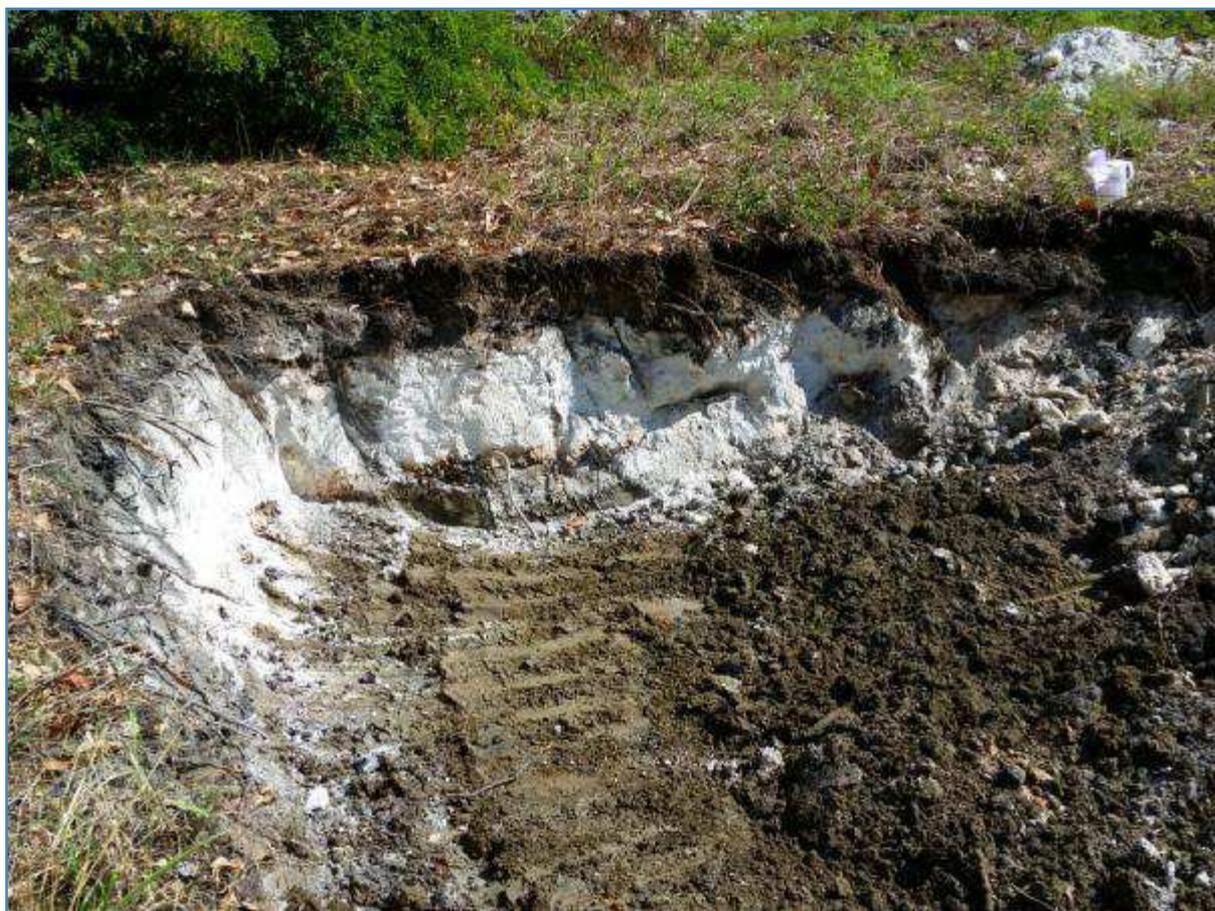
Figura 4 - stratificazioni di idrossido di calcio e residui di carbone

L'esame dei profili stratigrafici di ciascun pozzetto esplorativo, prima della saturazione da parte delle acque di infiltrazione, unitamente a quello delle carote ottenute con i carotaggi ambientali, ha consentito di determinare la presenza di un orizzonte di materiali riconducibili al ciclo produttivo ex-Sio costituente uno strato ben delimitato a diretto contatto con il suolo naturale.

Le caratteristiche merceologiche di tali materiali, per colore e composizione fisica, sono risultate le medesime di quelle rilevate nello screening preliminare, confermando la presenza al di sopra del substrato naturale di stratificazioni decimetriche di idrossido di calcio (calce) intercalate a microstratificazioni di carbone, ragionevolmente utilizzati entrambi in epoca storica nel processo di arrostimento per la produzione del carburo di calcio della ex-SIO.

Tali materiali in base alla normativa vigente sono da considerarsi rifiuti e come tali devono essere classificati ai sensi della parte IV del D.lgs 152/06.

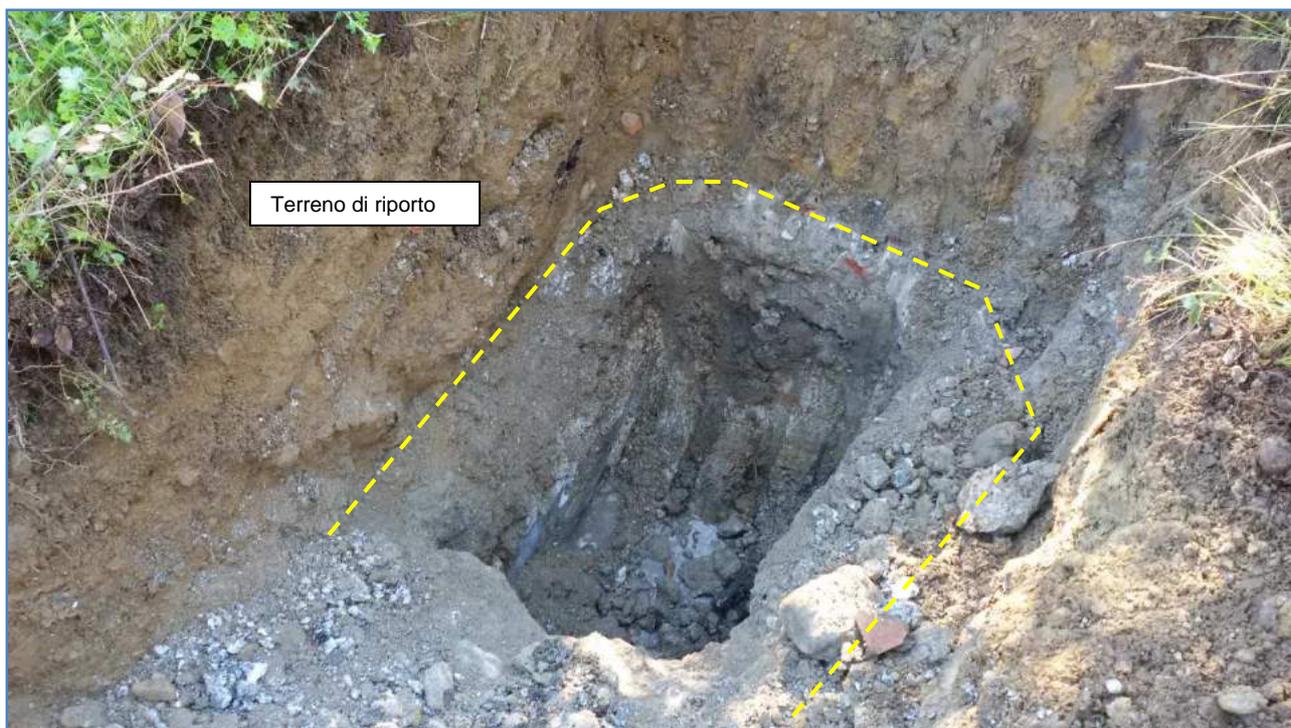
Figura 5 - terreno di riporto soprastante i rifiuti e/o i terreni naturali

In aree localizzate è risultato talvolta presente uno strato di copertura dei rifiuti, di spessore decimetrico, costituito da terreni di riporto con presenza di elementi litoidi, anche di origine antropica, in matrice sabbiosa-limoso.

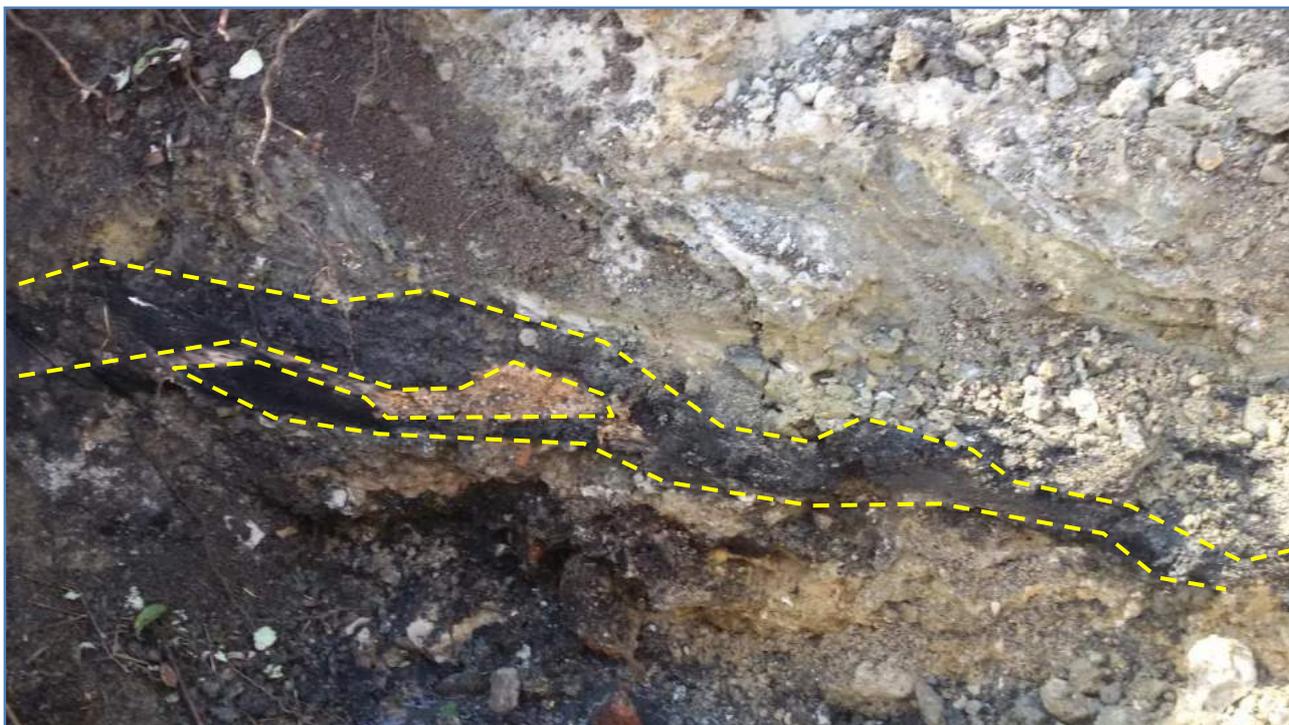
Figura 6 - Microstratificazioni di rifiuti a matrice carboniosa con elevato tenore di zinco

Le caratteristiche chimiche rilevate con le analisi di classificazione rifiuto sui n°12 campioni prelevati hanno confermato, oltre alla natura di idrossido di calcio dello strato a caratteristica colorazione bianca, anche la presenza di un elevato tenore di zinco nelle microstratificazioni di carbone, associabili con buona probabilità all'impiego di tale elemento nella formazione di leghe con il calcio direttamente nel processo di arrostimento.

Le concentrazioni degli elementi ricercati, di cui ai data set 1 e 2, sono risultate generalmente basse o non rilevabili nello strato a matrice di idrossido di calcio, mentre nelle intercalazioni costituite da materiali carboniosi stata confermata la presenza di un elevato tenore di **zinco**.
