**Studio idraulico del cd "Ramo B" del Bacino del Fosso Pagliari
nell'area denominata "Casermette" in località Pagliari.**

Livello di Progettazione: STUDIO IDRAULICO

RELAZIONE TECNICA

giugno 2021

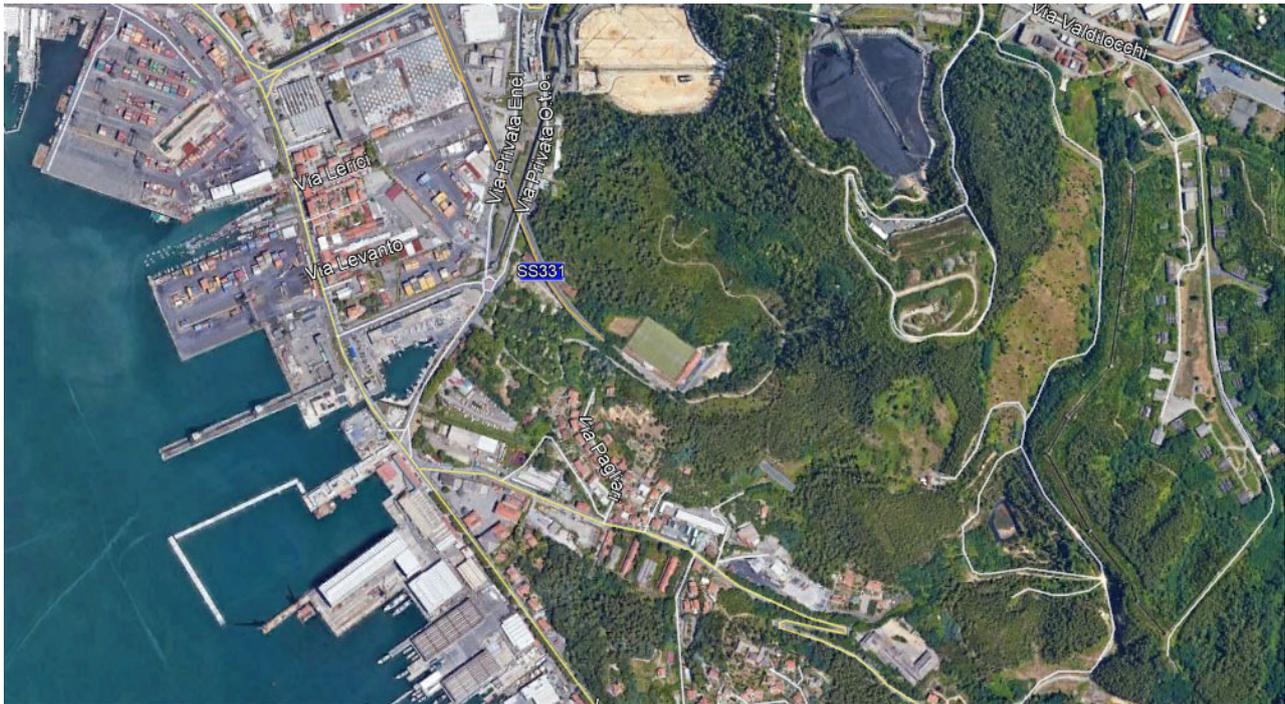
Fig. 01 – Vista aerea del bacino del cosiddetto “Ramo B” del Fosso Pagliari

Il corso d'acqua in oggetto è compreso tra il bacino imbrifero del Fosso Pagliari e del Canale Fossamastra (cfr Fig. 01), drena una superficie naturale di circa 0.1 kmq disposta in direzione est-ovest caratterizzata dalla presenza del campo sportivo e dall'infrastruttura viaria composta dai viadotti e dalle gallerie della SS 331 che consente di raggiungere Lerici dalla zona periferica cittadina detta degli Stagnoni.

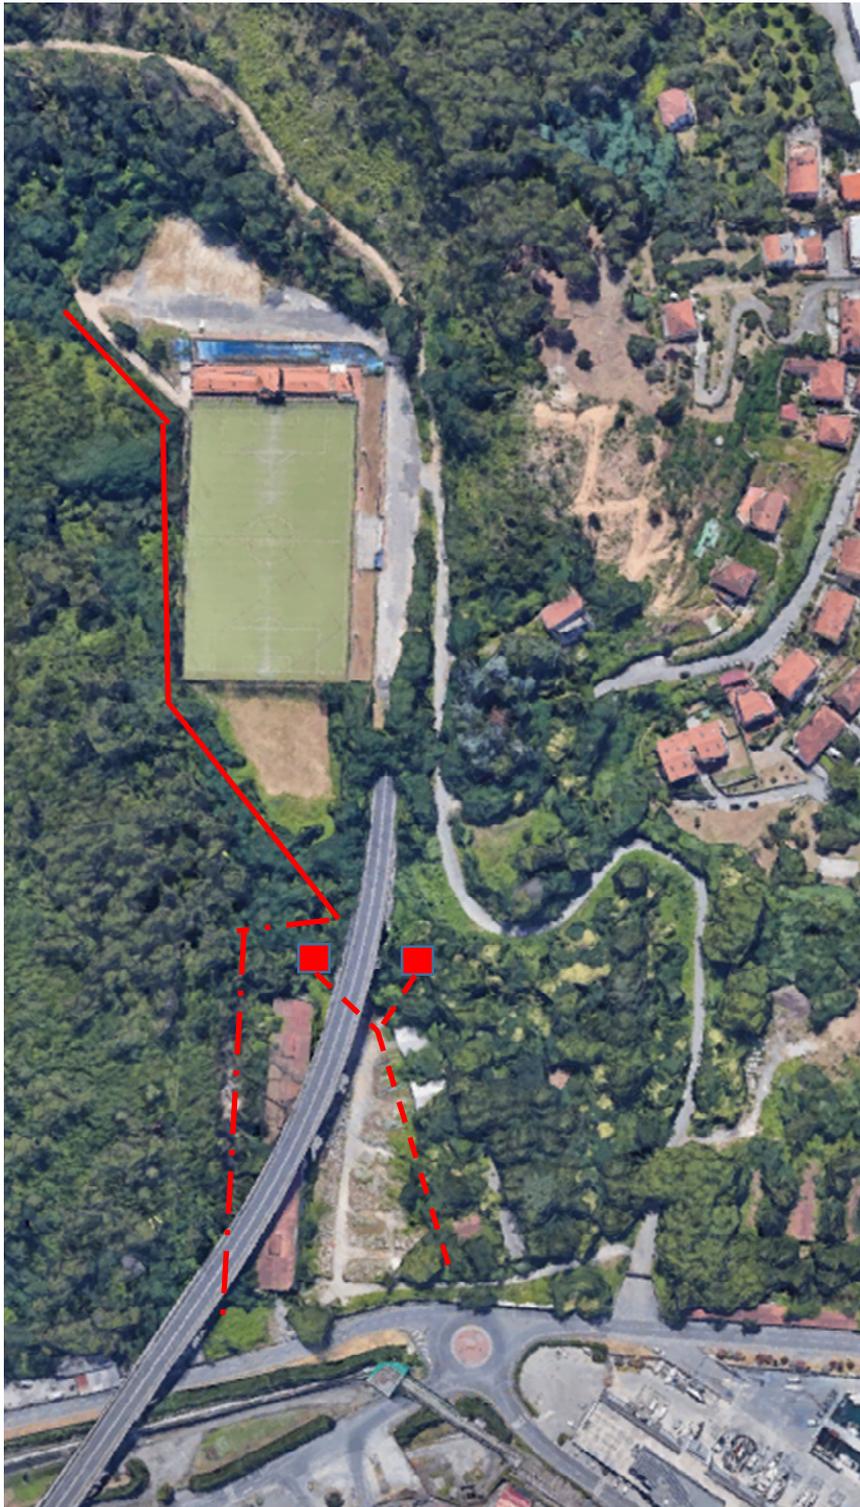
Fig. 02 – Tracciato attuale del corso d’acqua su foto aerea

A commento dell’immagine di fig 02: in rosso continuo il tratto a cielo aperto; in rosso tratto-punto il percorso perimetrale al fabbricato, di tracciato non completamente verificato; in rosso tratteggiato il tratto tominato; i rettangoli rossi rappresentano due pozzetti a cielo aperto dai quali inizia il tratto tominato, privi di immissione diretta da monte; la linea gialla tratto-punto è una sorta di briglia selettiva con due luci a battente poste in prossimità dei pozzetti.

Il corso d'acqua, da monte a valle, si può schematizzare come segue, con riferimento alla Fig 02 e rimandando alla Documentazione Fotografica dell'Allegato 3 per una maggiore definizione degli elementi descritti:

La ricostruzione storica delle variazioni di tracciato idrico del corso d’acqua è stata resa possibile dal reperimento di numerosi documenti cartografici, raccolti e commentati nell’allegato 1 alla presente relazione. Dall’esame di tale documentazione è stato possibile disegnare il tracciato attuale del corso d’acqua che si riporta nella fig 02, rimandando al documento citato per maggiori approfondimenti.

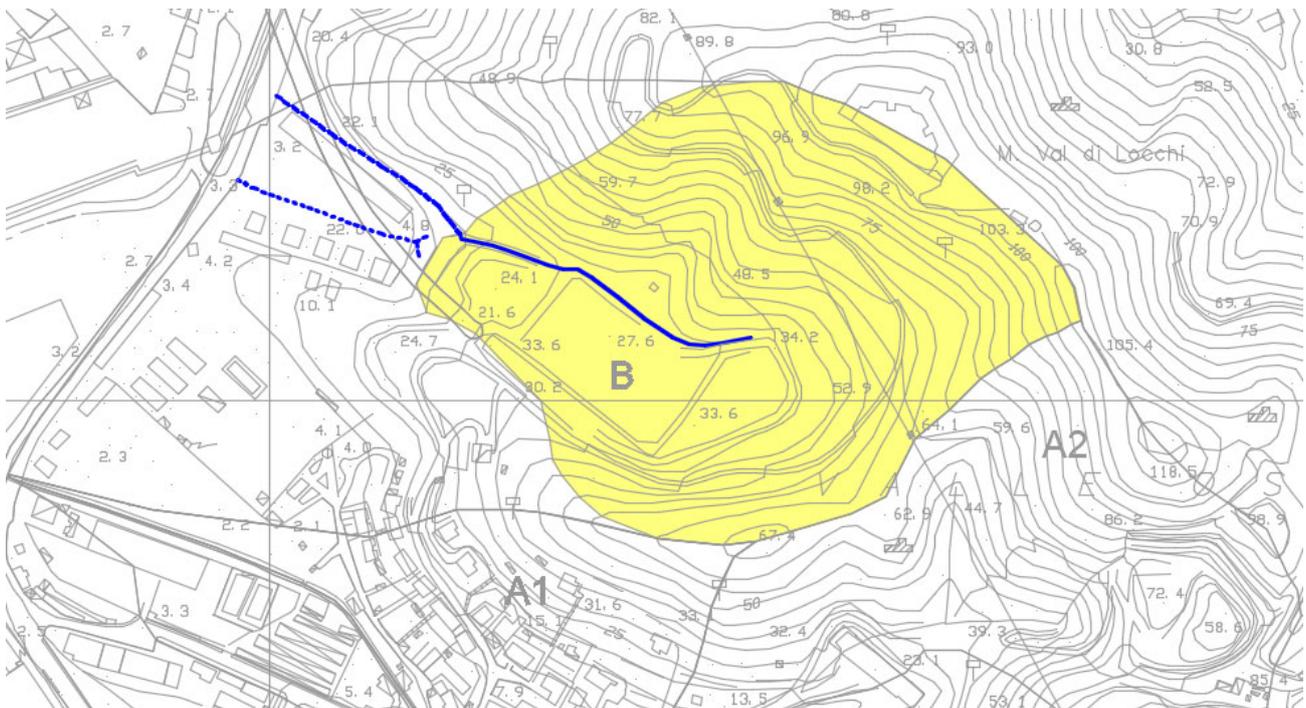
Fig. 03 – Bacino imbrifero della porzione a cielo aperto del corso d'acqua

Sulla base della ricostruzione del tracciato reale del corso d'acqua è stato determinato il più probabile bacino imbrifero sotteso alla sezione della struttura trasversale come sopra definita (cfr Allegato 3). Il risultato della perimetrazione è evidente nella consultazione dell'Allegato 2 alla presente e sintetizzato nella seguente Fig. 03

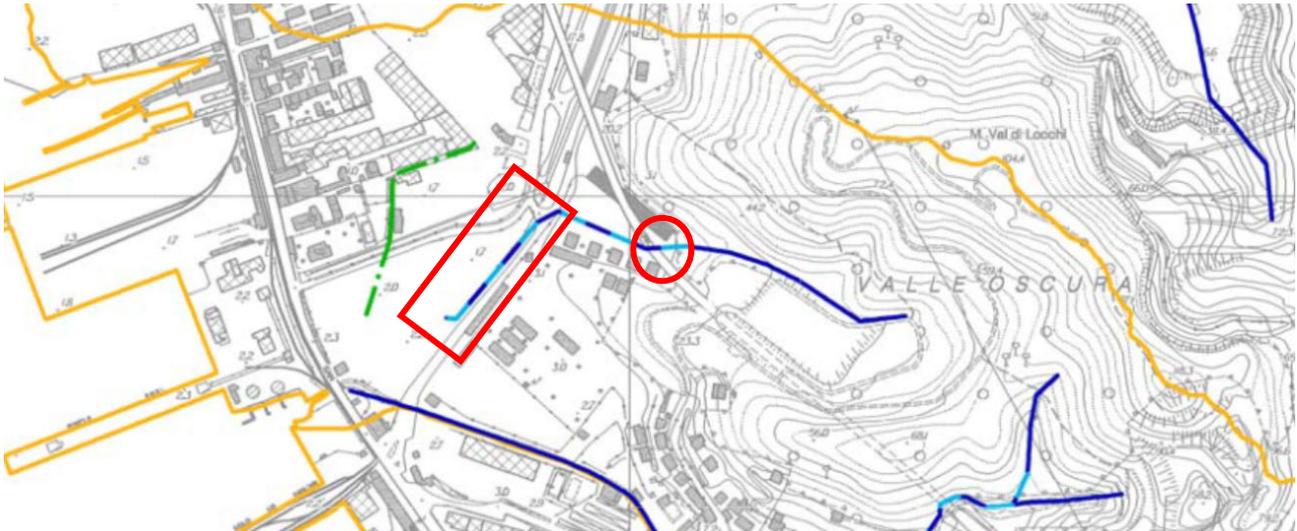
Fig. 04 – Stralcio della carta del reticolo idrografico principale adottata (2019) – nel riquadro il tratto non presente; nel cerchio la struttura trasversale che sconnette l’asta idrica

Il corso d'acqua appartiene al reticolo idrografico principale, così come riportato nella versione 2019 allegata alla DGR507/19. Tuttavia la carta del reticolo riporta un percorso di esito inesatto, conferendo in darsena (la carta tecnica è datata e priva delle recenti infrastrutture) un percorso inesistente (cfr fig 04).

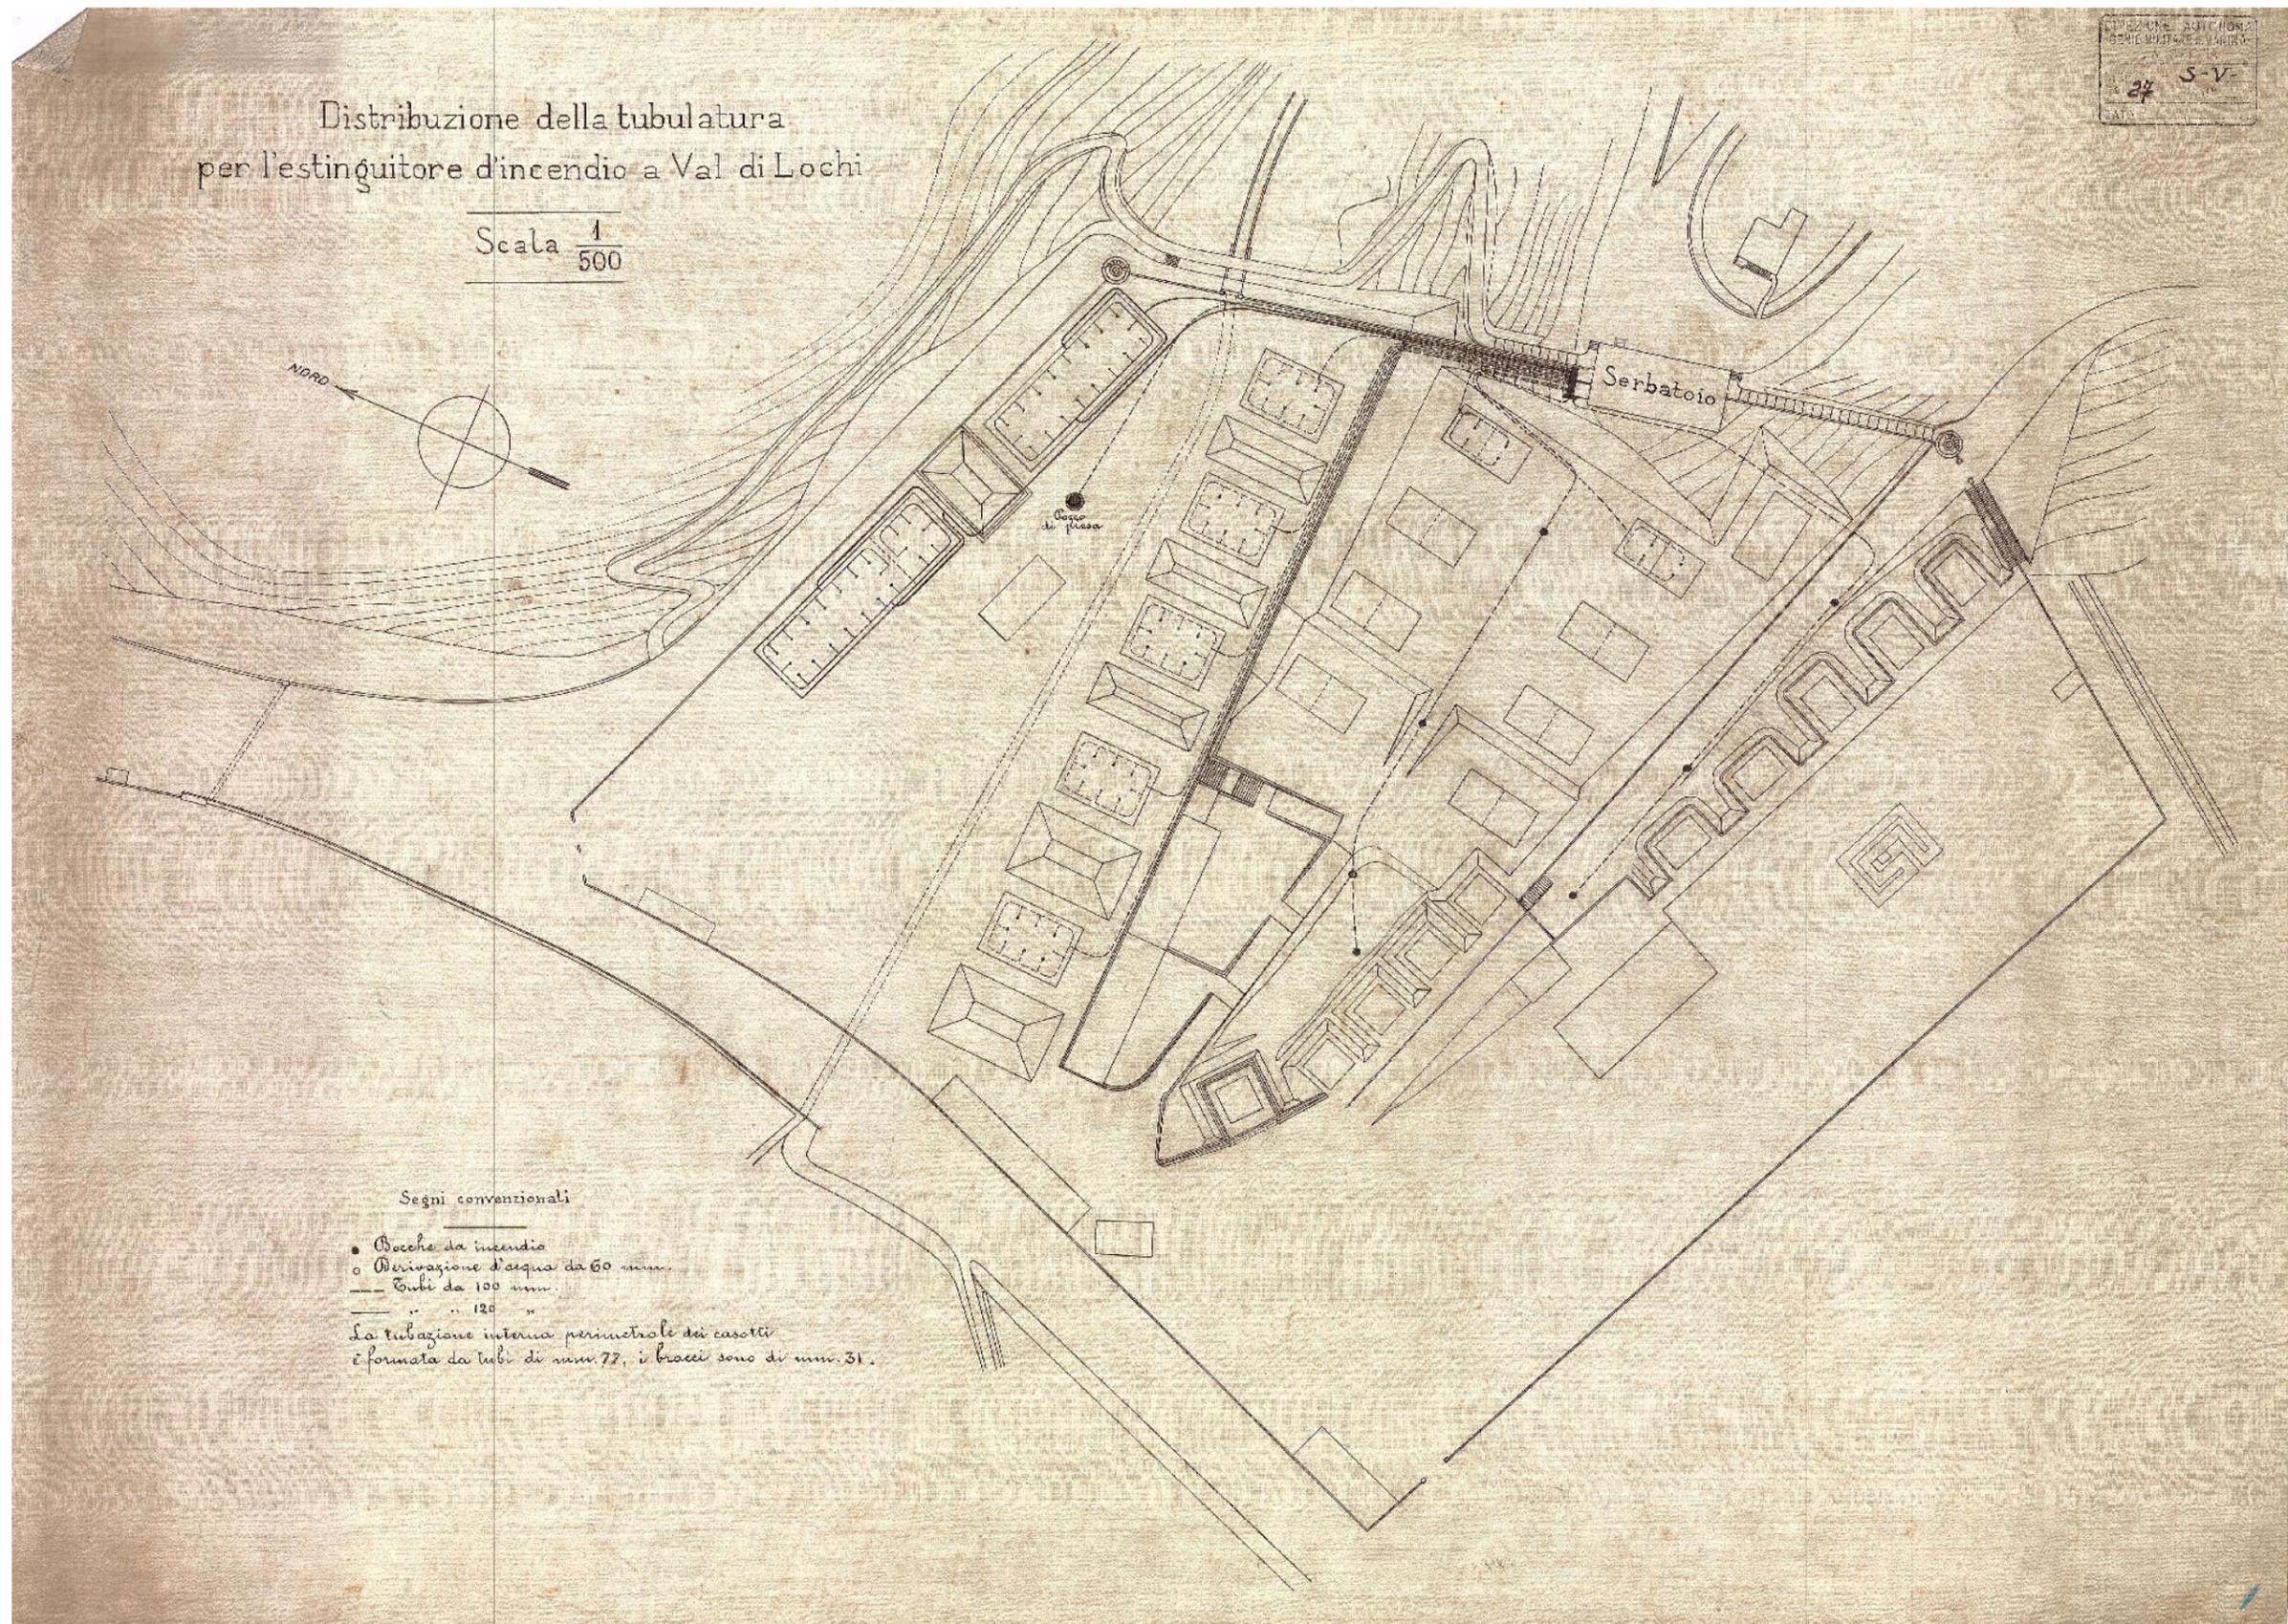
1 - PROGETTO ANTECEDENTE IL SECONDO CONFLITTO BELLICO

Dal **documento 1** si nota la presenza della delimitazione muraria del comparto bellico delle "Casermette", con il tratto a cielo aperto del corso d'acqua (a monte di detta cinta muraria) ed il tratto tombinato interno al comparto. A valle della strada si nota il corso del Canale nuovamente a cielo aperto.

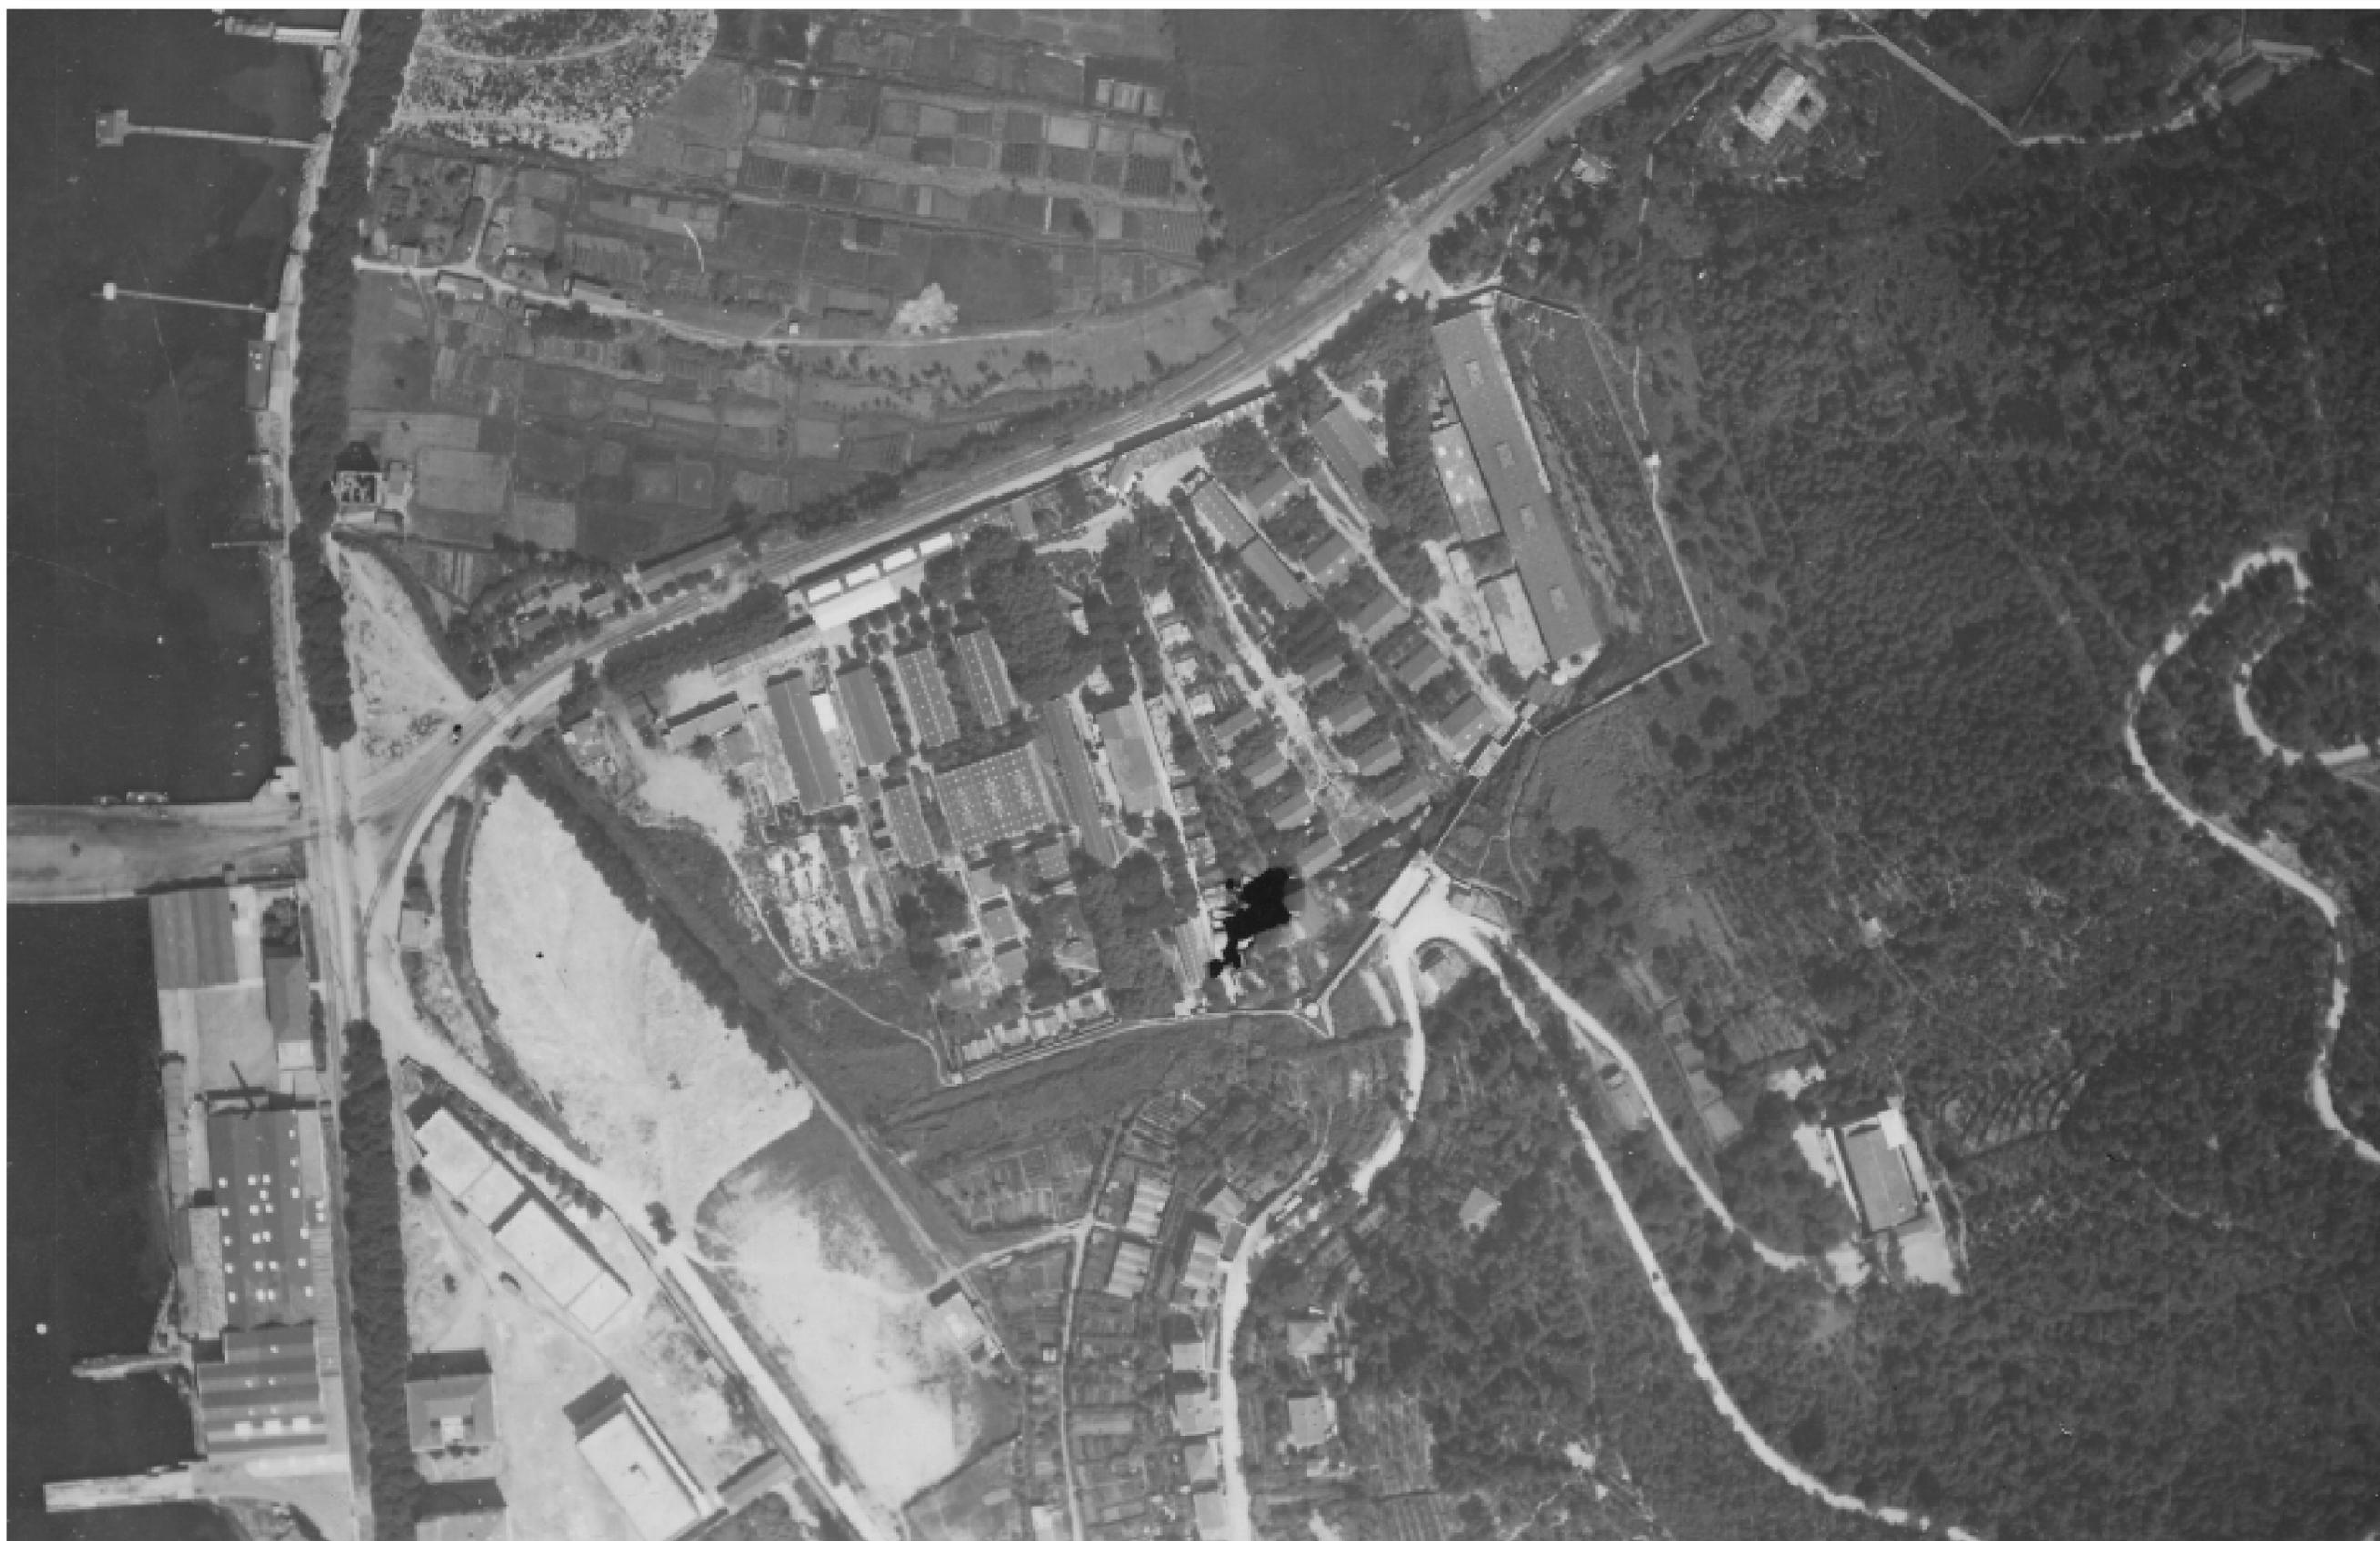
2 - FOTO AEREA PERIODO BELLICO ANNI '40

Dal **documento 2** si nota la presenza di tre distinti sbocchi a mare di canali in corrispondenza dell'attuale darsena. Dal basso verso l'alto, ossia da levante verso ponente, si nota il Fosso Pagliari, la canalizzazione sottostante la strada sterrata e la canalizzazione a cielo aperto corrispondente all'attuale viabilità circostante la darsena. Dall'esame della foto aerea sono possibili due percorsi a cielo aperto per il tratto di valle del corso d'acqua: quello centrale e quello di levante. E' ragionevole supporre che il cosiddetto Ramo B oggetto di indagine corresse quale scolina di campo sottostante la via Valdilocchi per poi confluire, solo allo sbocco, nel Fosso Pagliari; non è tuttavia da escludere che il canale conferisse le acque nel sinuoso percorso centrale.

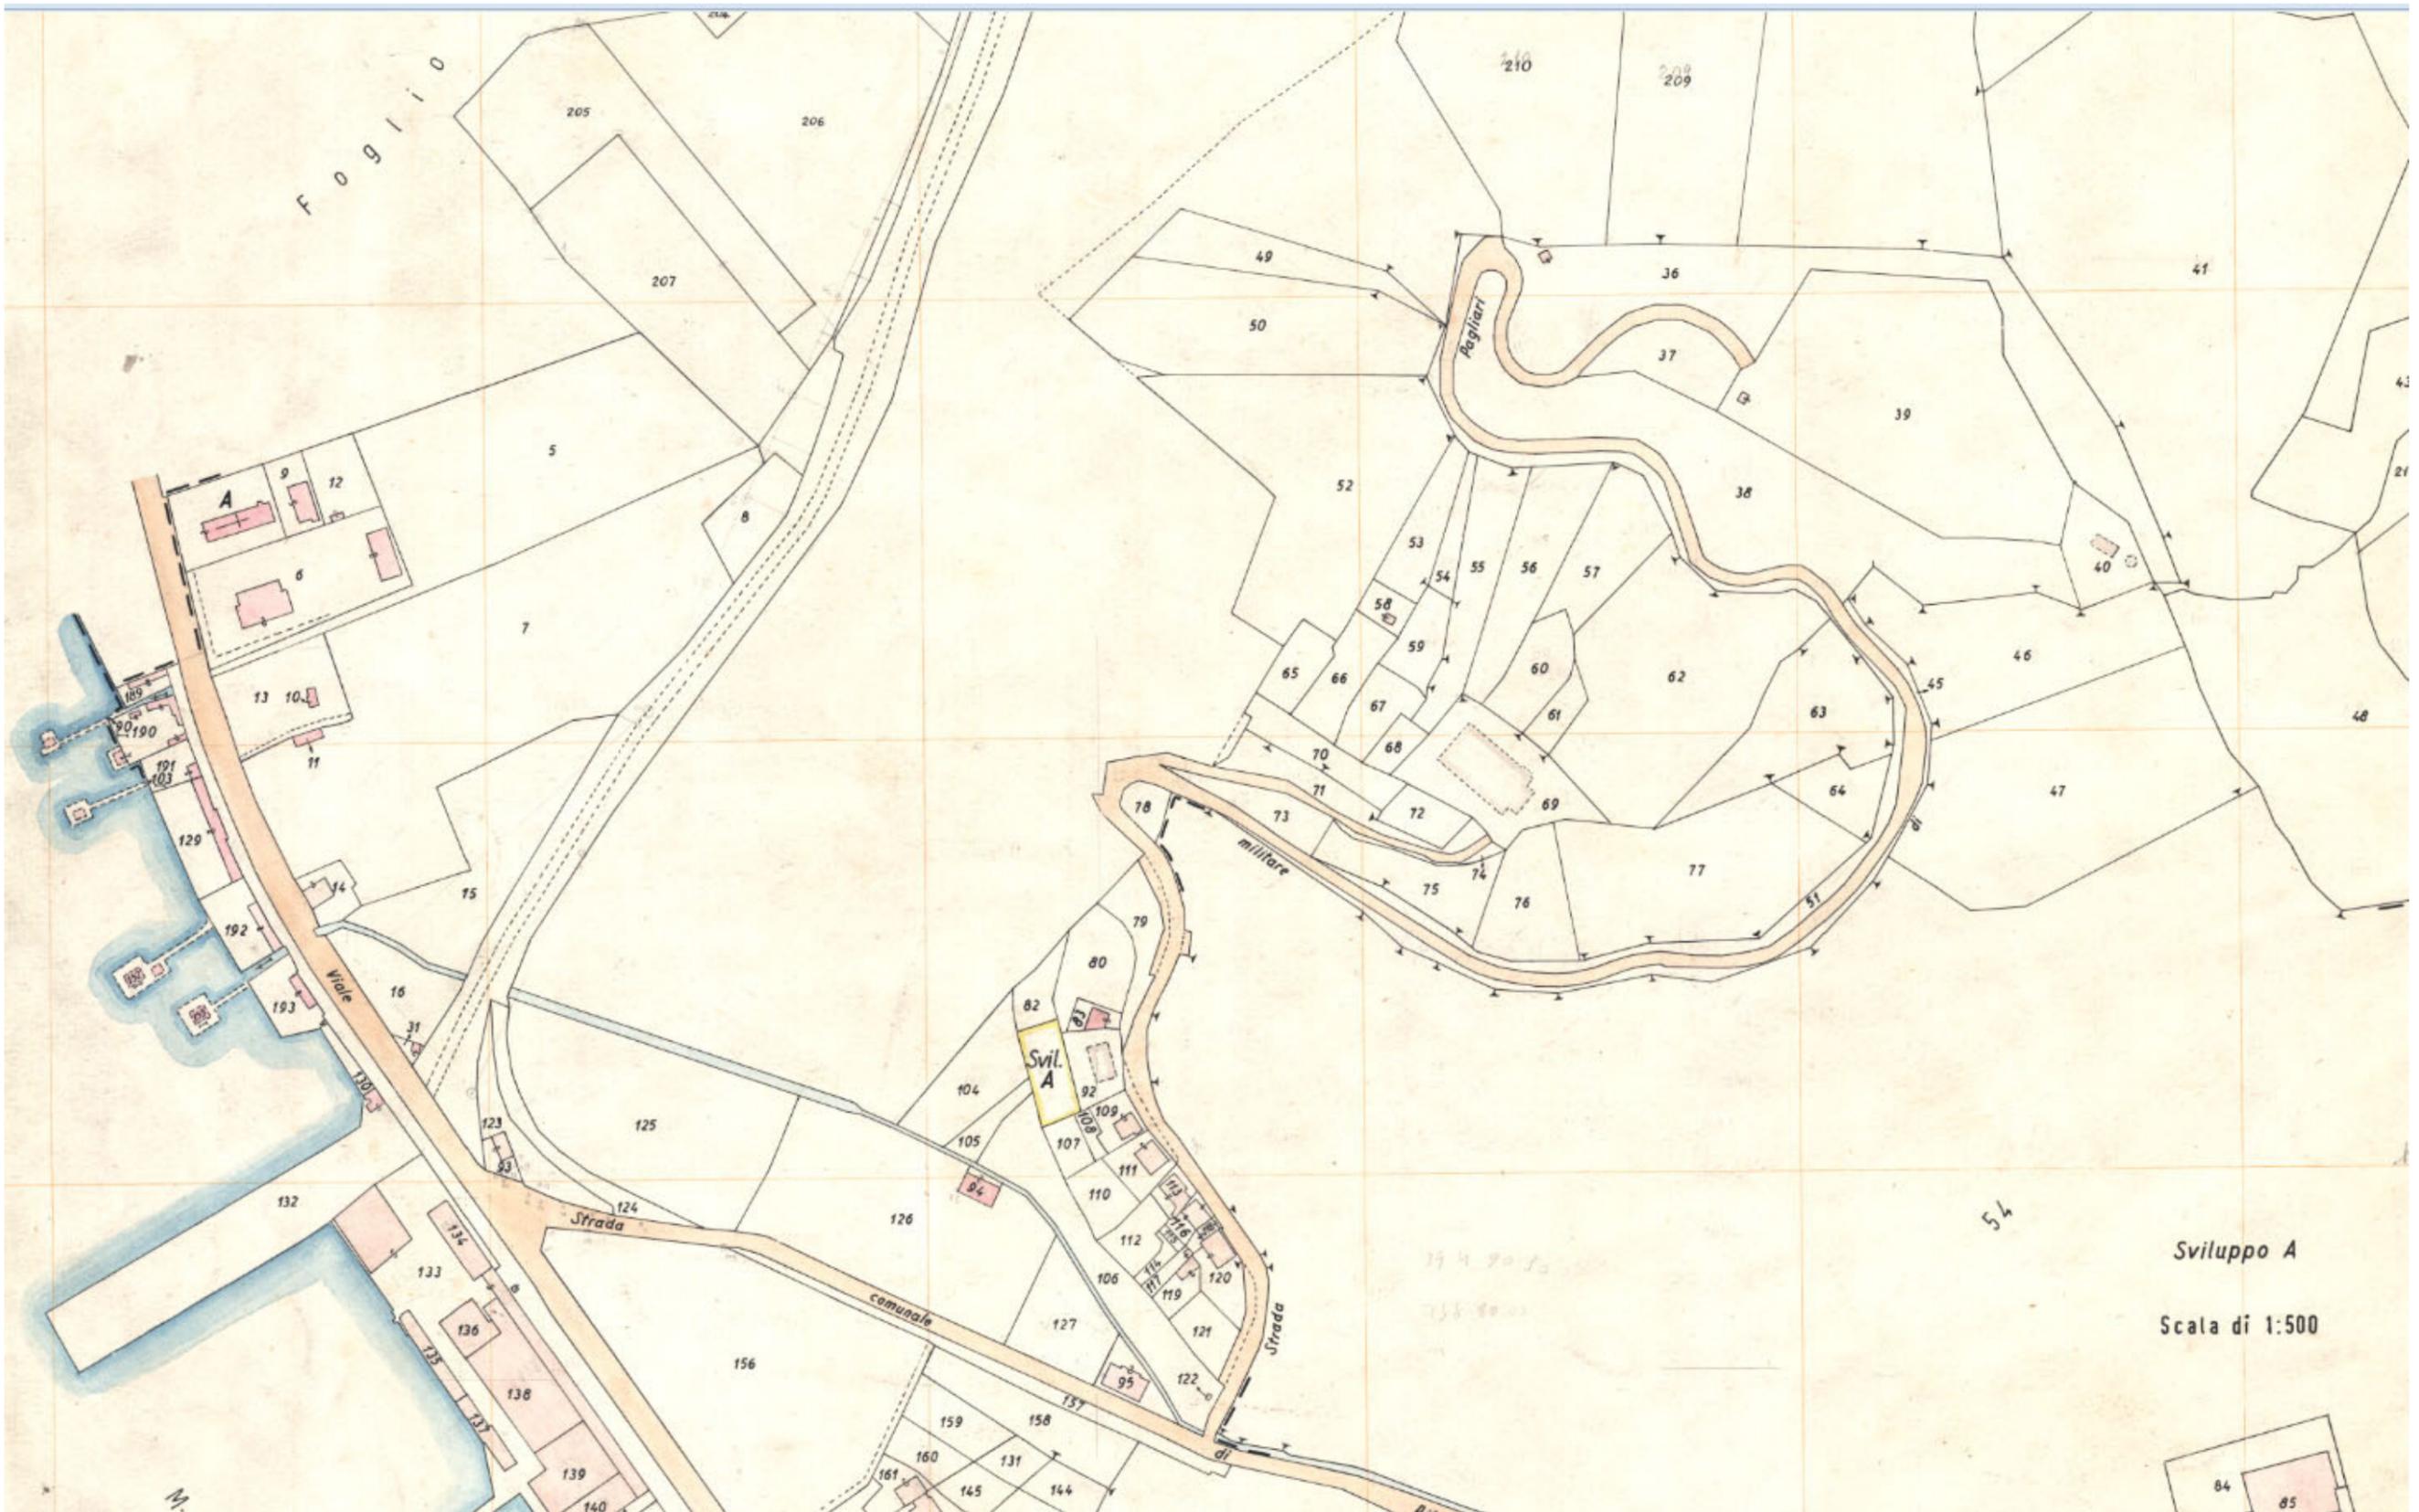
3 - MAPPA CATASTALE D'IMPIANTO

Dal **documento 3** non si desume alcuna informazione utile, se non che il tratto di canale non aveva rilevanza a fini catastali. Dall'esame della carta catastale gli sbocchi a mare del tratto "darsena" sono solo due.

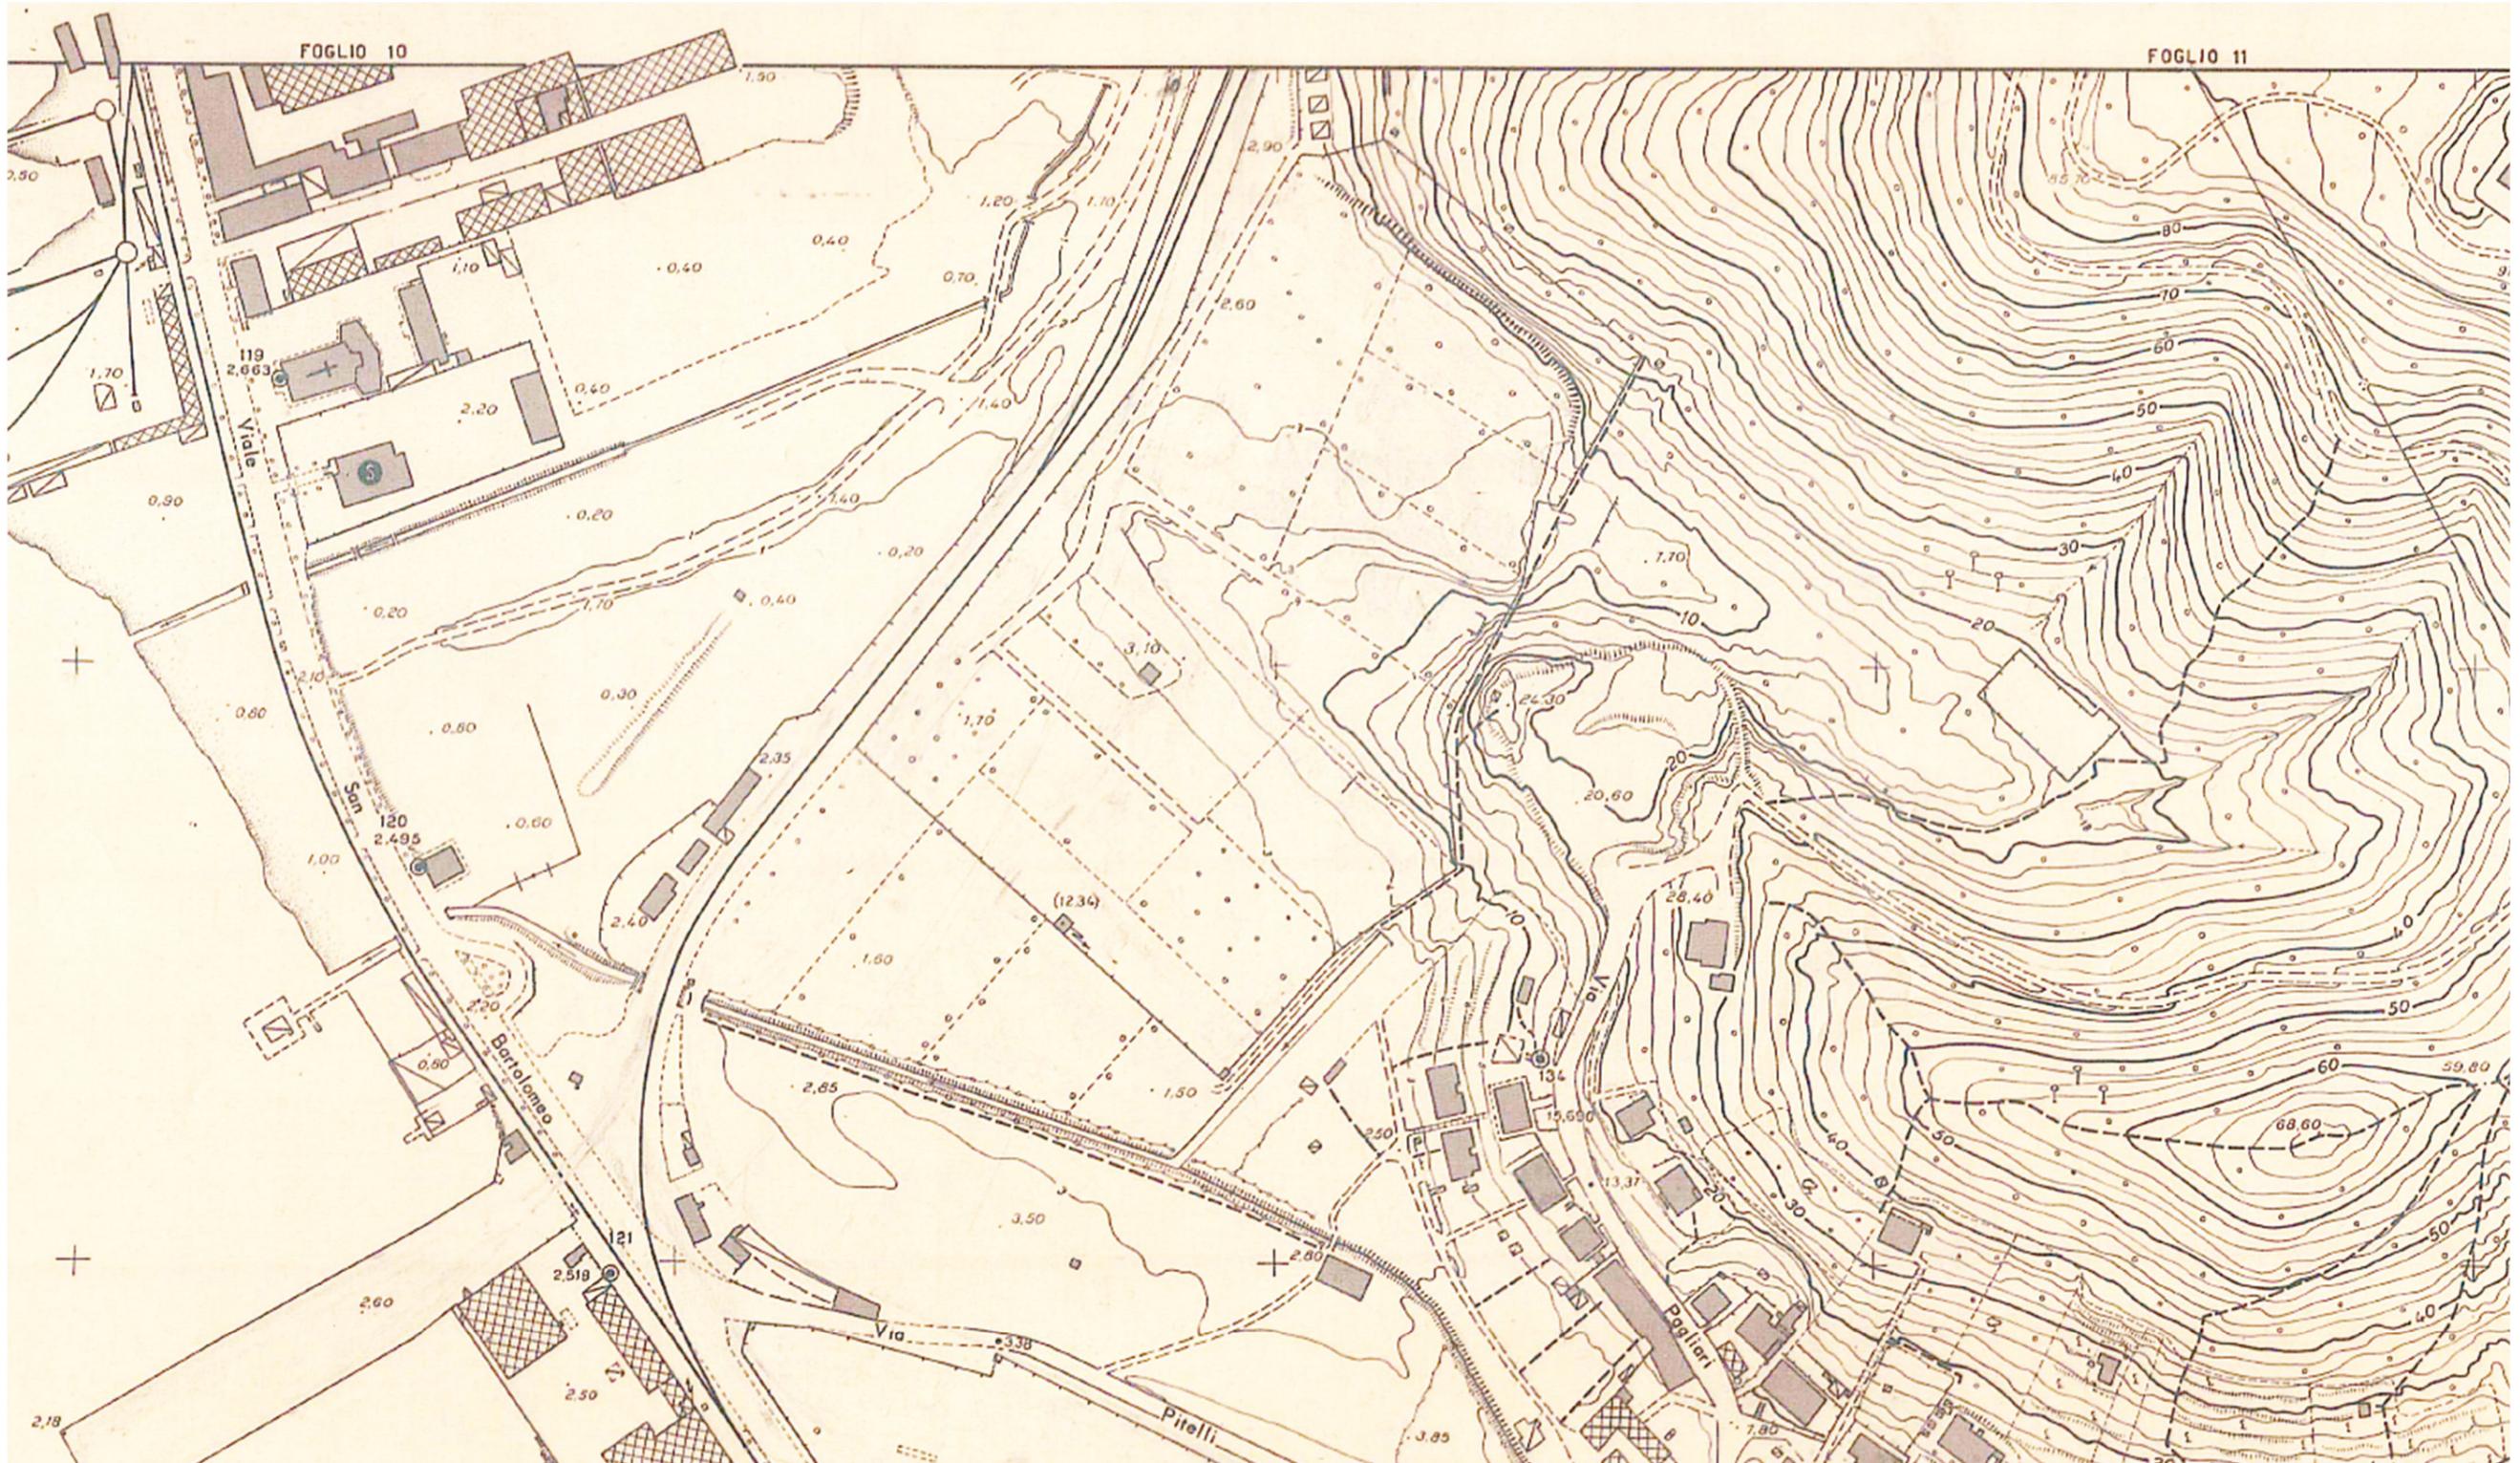
4 - EIRA 1961

Dal **documento 4** si evince come la restituzione da foto aeree del 1961 rilevi tracce degli impluvi della parte del bacino di monte ma nessuna traccia del solco di valle, nella parte non tombinata. A valle della Via Valdilocchi non si nota alcun segno di percorso idrico ad eccezione del canale a cielo aperto con sbocco indipendente a ponente, successivamente tombinato sotto la strada posta tra la scuola ed il campo sportivo (vedi EIRA 1975 doc 5).
