**Studio idraulico del cd "Ramo B" del Bacino del Fosso Pagliari
nell'area denominata "Casermette" in località Pagliari.**

Livello di Progettazione: STUDIO IDRAULICO

RELAZIONE TECNICA

giugno 2021

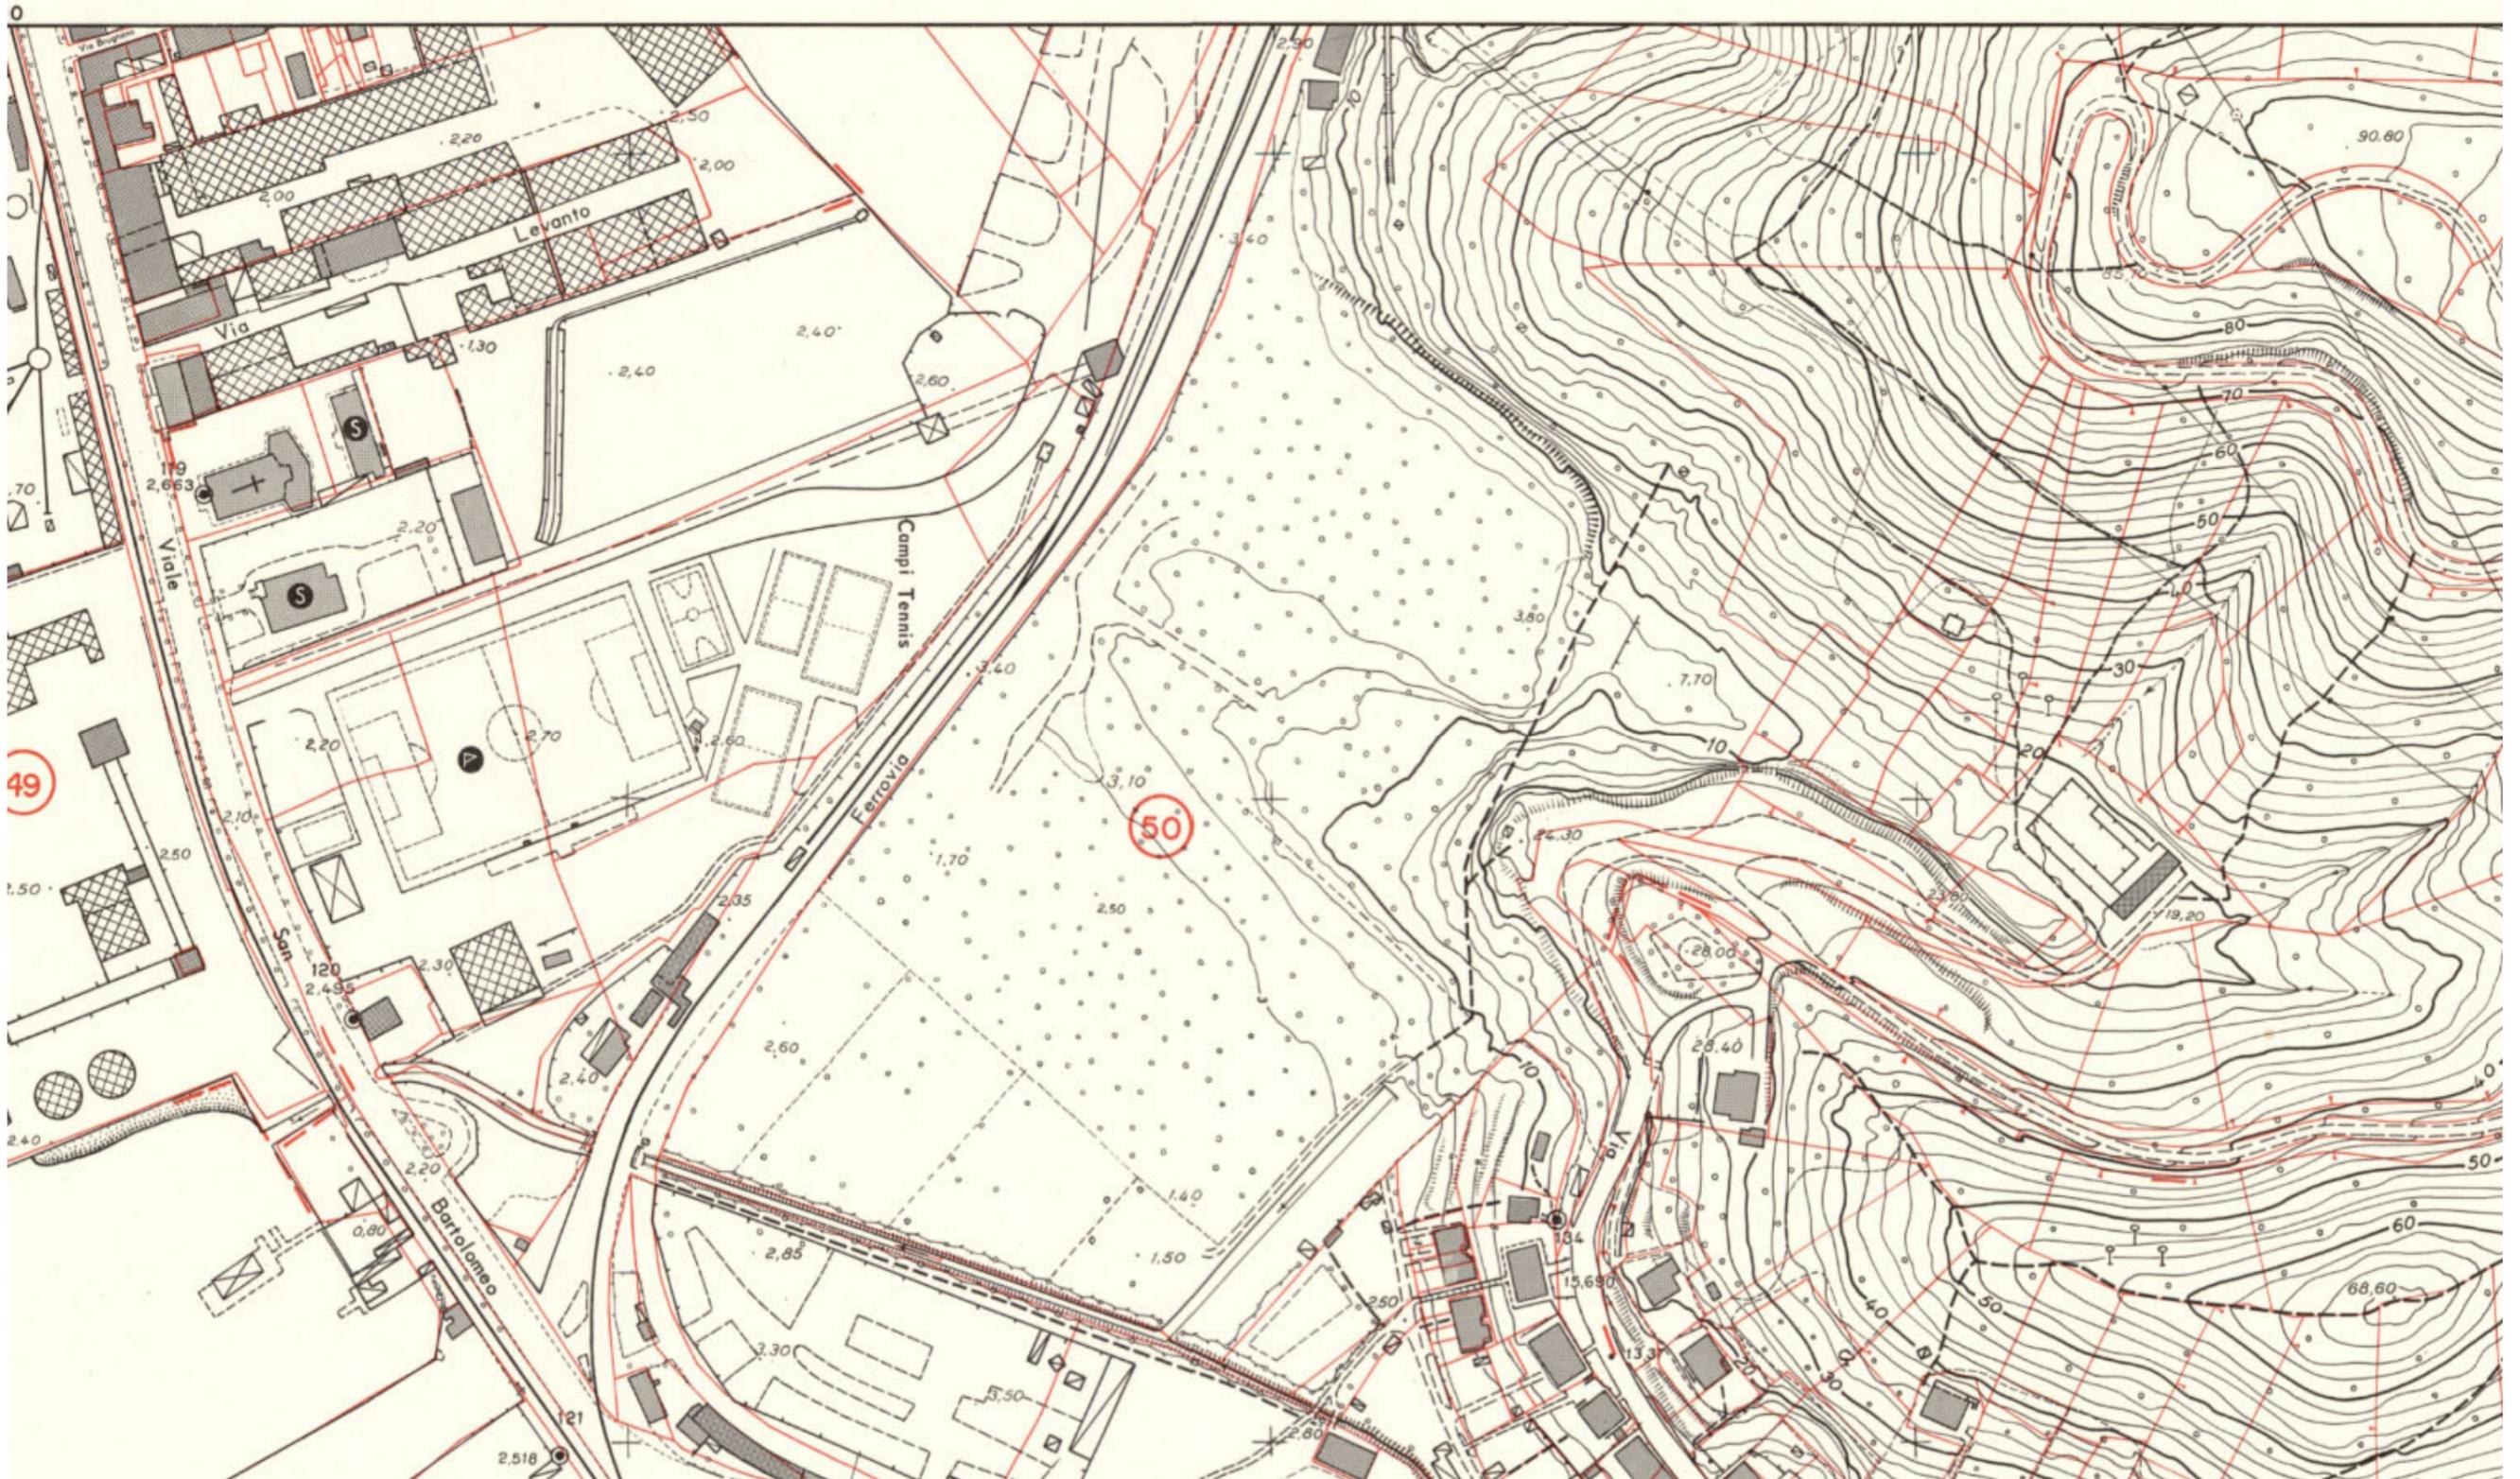
5 - EIRA 1975

Dal **documento 5**, sostanzialmente sovrapponibile al documento 4 per la parte di monte, si evince come la parte di valle, corrispondente all'attuale darsena, sia stata attrezzata con strutture sportive ed infrastrutture viarie, con tombatura del canale di ponente come anticipato nell'esame del doc 4. Non vi è traccia del canale a valle della via Valdilocchi.

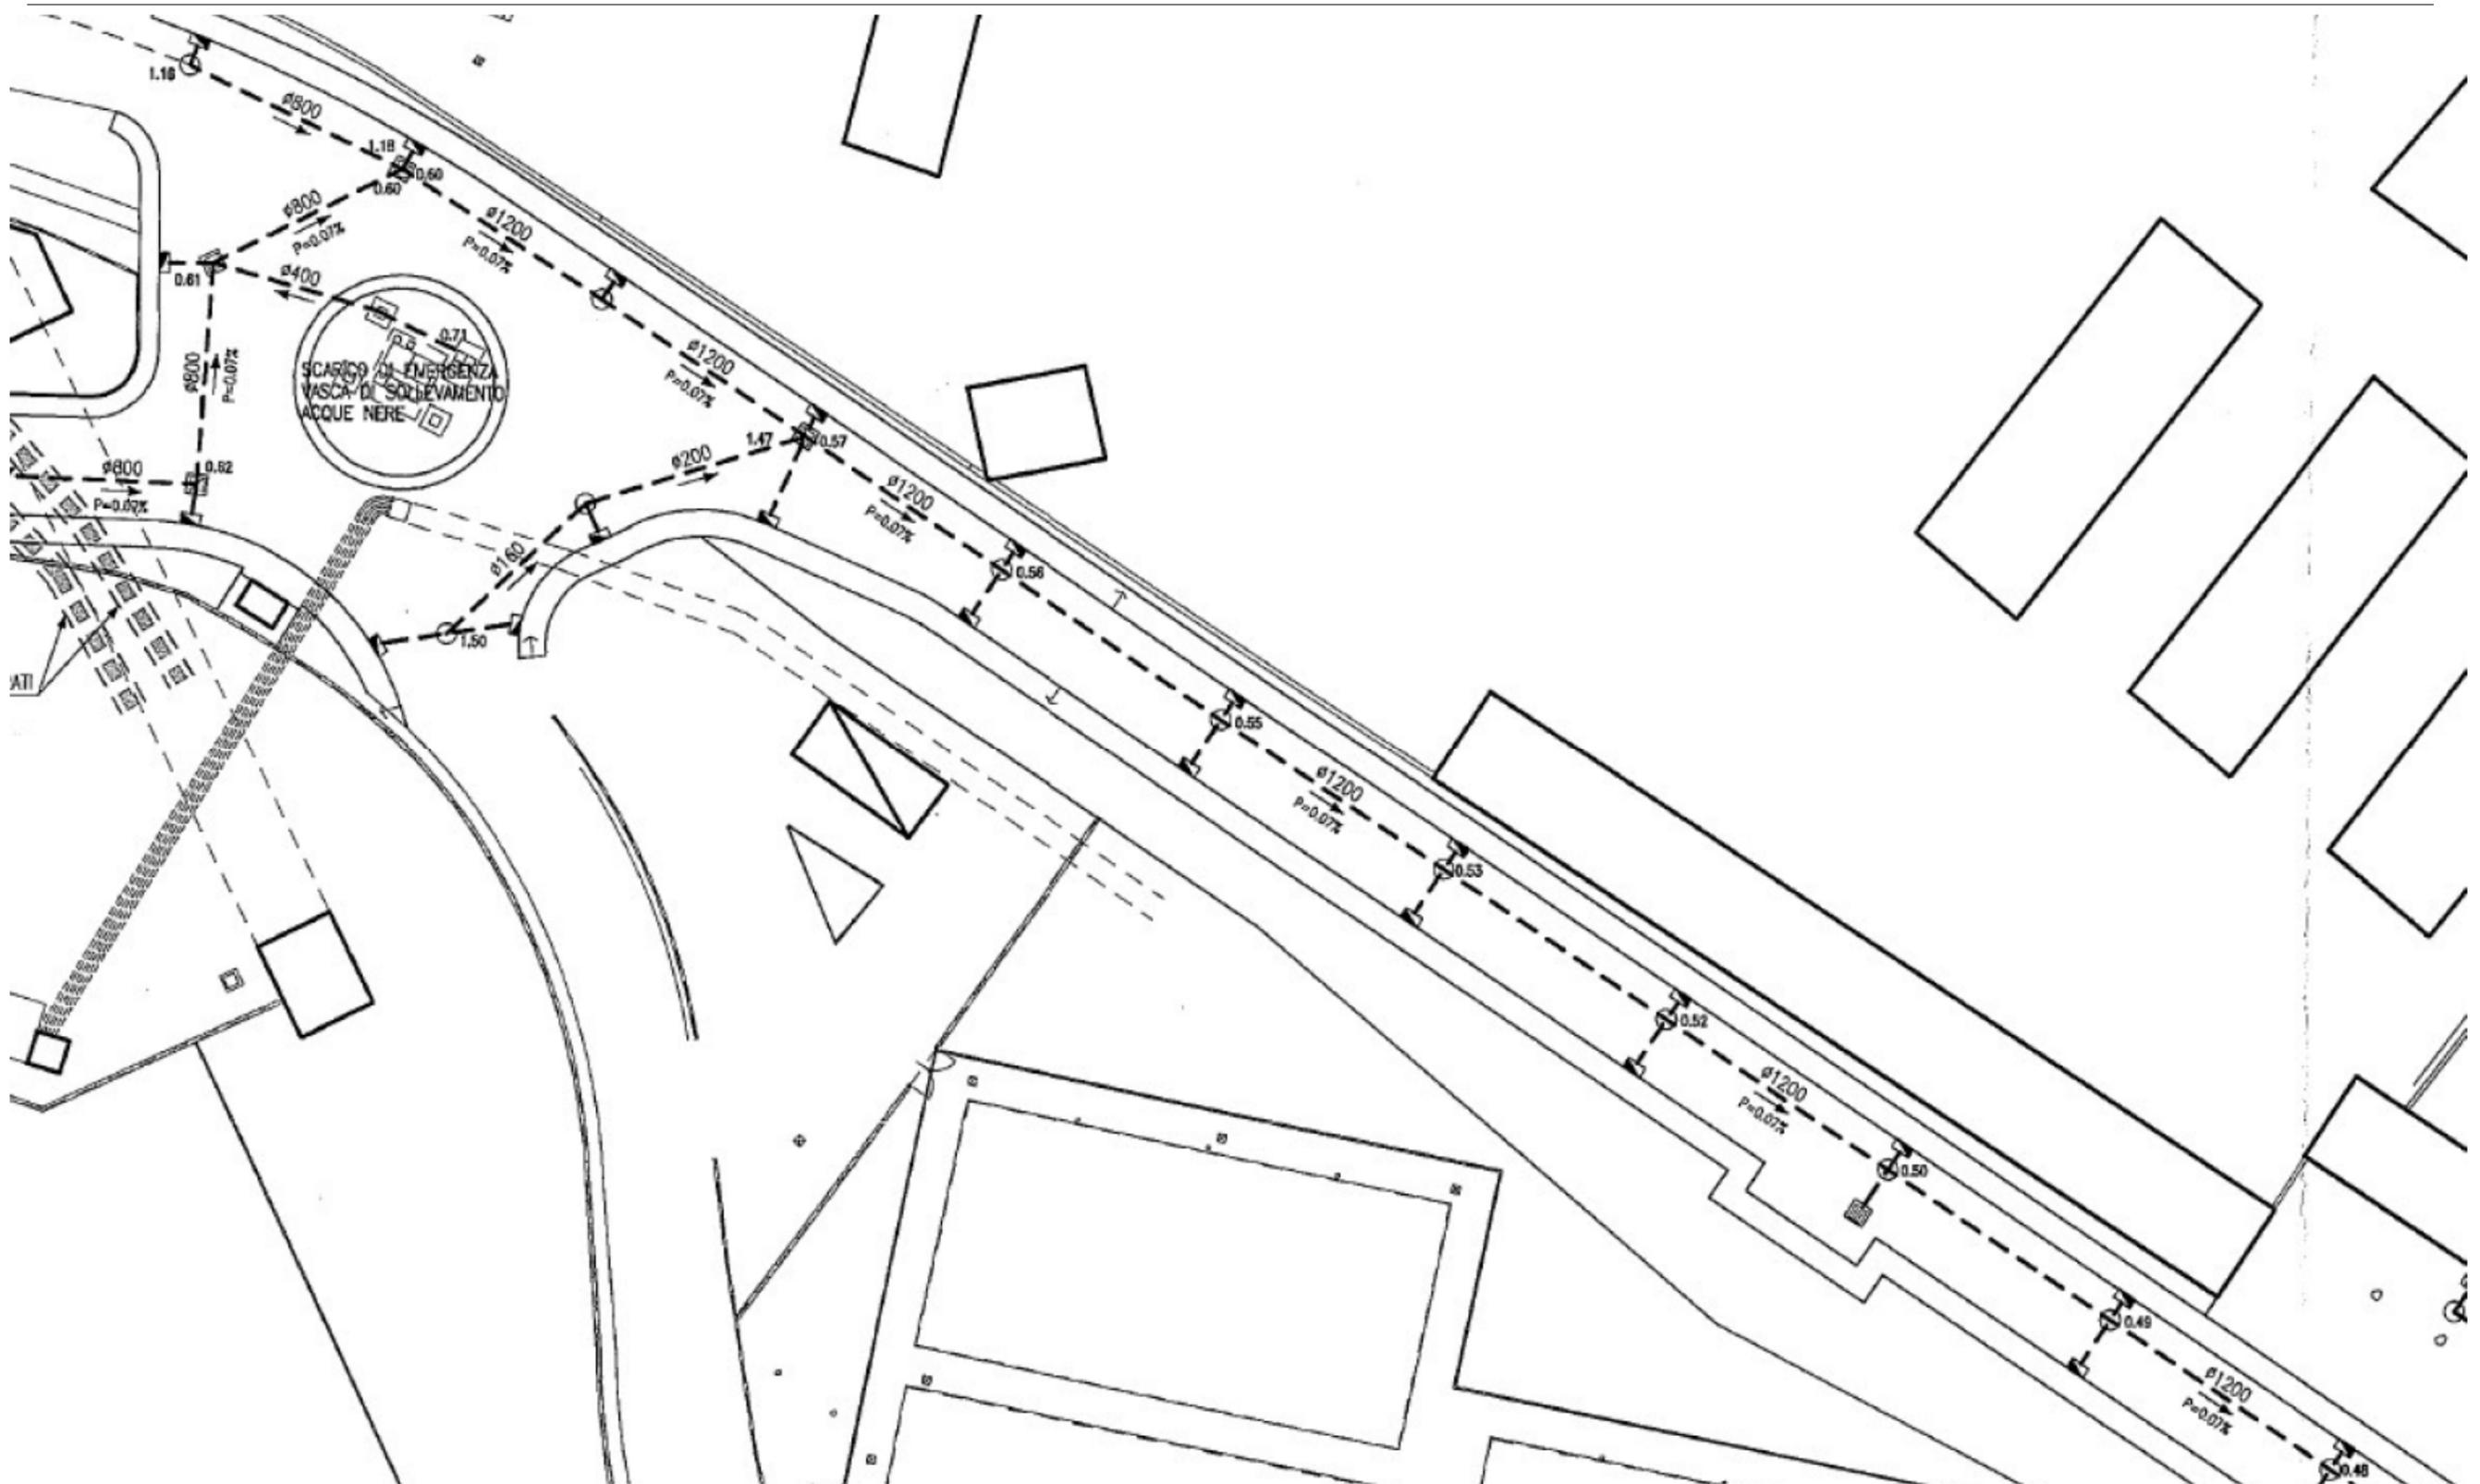
6 - FOGNATURA 2004 COMUNE DELLA SPEZIA – CANALIZZAZIONE 1200 MM

Il **documento 6** riporta il documento progettuale del 2004 redatto dal Comune della Spezia dal quale si evincono il tracciato e le caratteristiche del nuovo reticolo di smaltimento fognario delle acque meteoriche della via Valdilocchi e del comparto circostante. In particolare si nota come la dorsale principale, con recapito finale nel Fosso di Pagliari immediatamente prima della darsena, sia costituita da una canalizzazione circolare di diametro pari a 1200 mm che corre parallelamente alla via Valdilocchi lato monte. Corre l'obbligo di sottolineare come nell'attuale carta del reticolo idrografico (versione 2019 - DGR 507) tale dorsale sia stata scambiata o ipotizzata coincidente con il tratto finale del Ramo B, ad oggi invece interrotto proprio in prossimità dell'intersezione con tale linea fognaria.

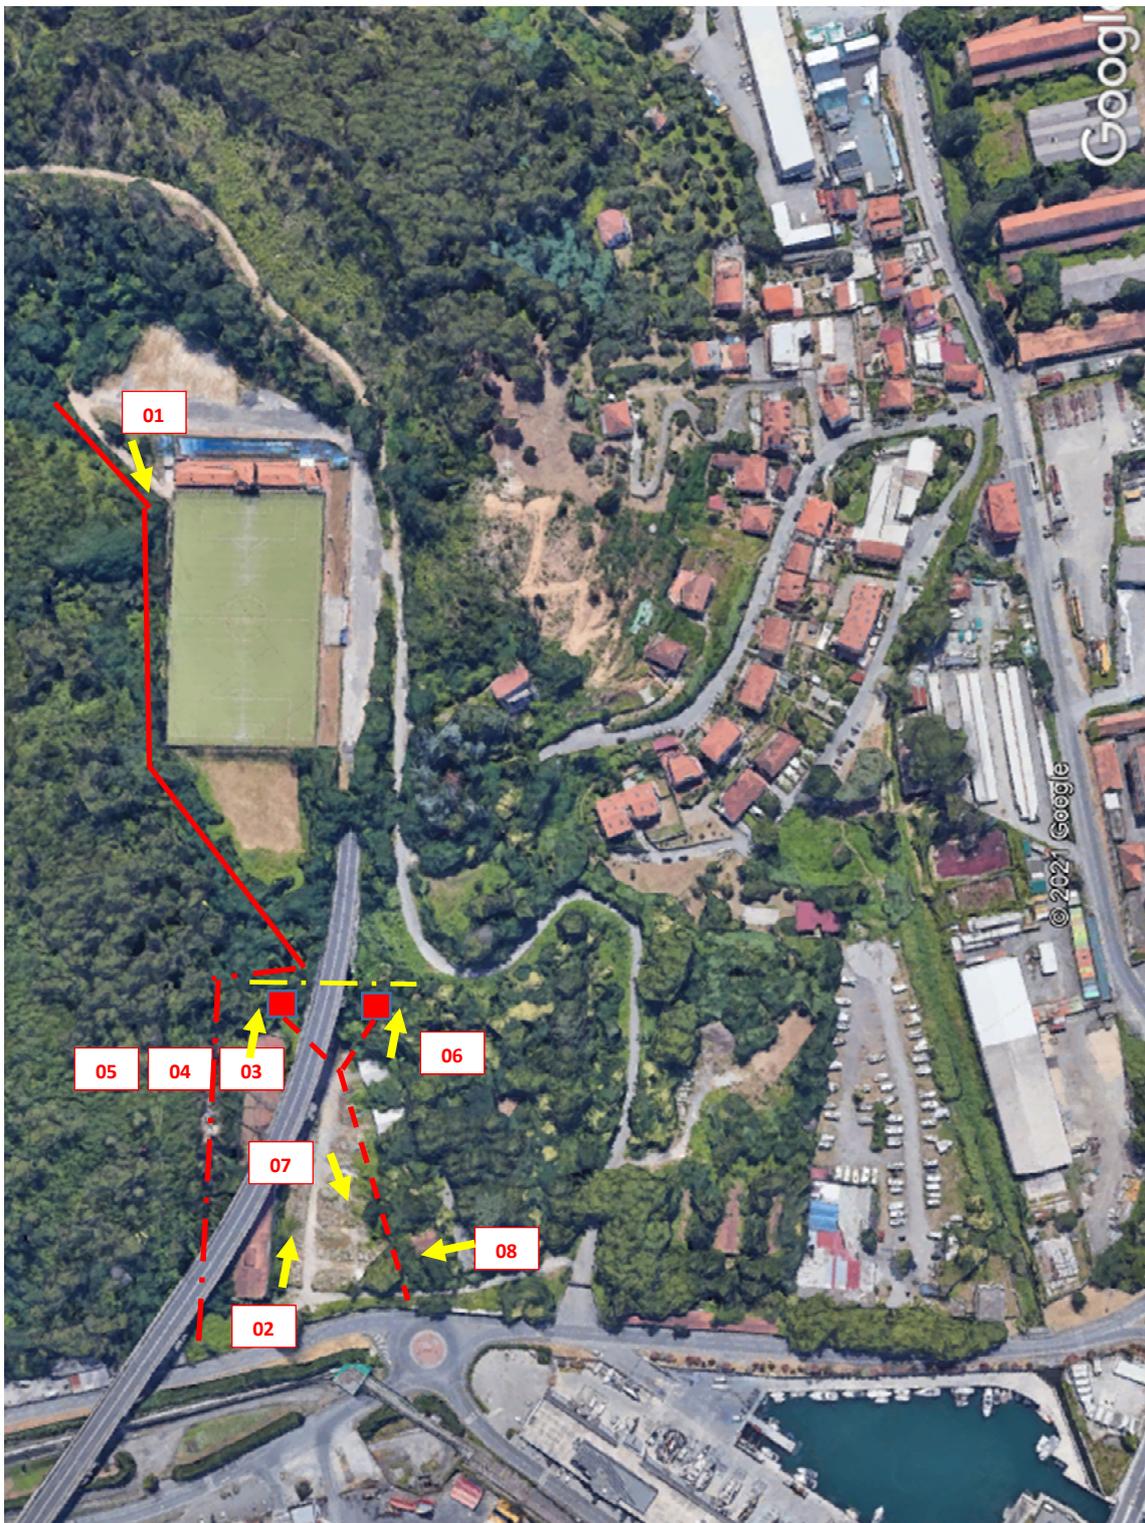
I punti di ripresa fotografica –In rosso continuo il tratto a cielo aperto; in rosso tratto-punto il percorso perimetrale al fabbricato; in rosso tratteggiato il tratto tombinato; i rettangoli rossi rappresentano due pozzetti a cielo aperto dai quali inizia il tratto tombinato, privi di immissione diretta da monte; la linea gialla tratto-punto è una sorta di briglia selettiva con due luci a battente poste in prossimità dei pozzetti.

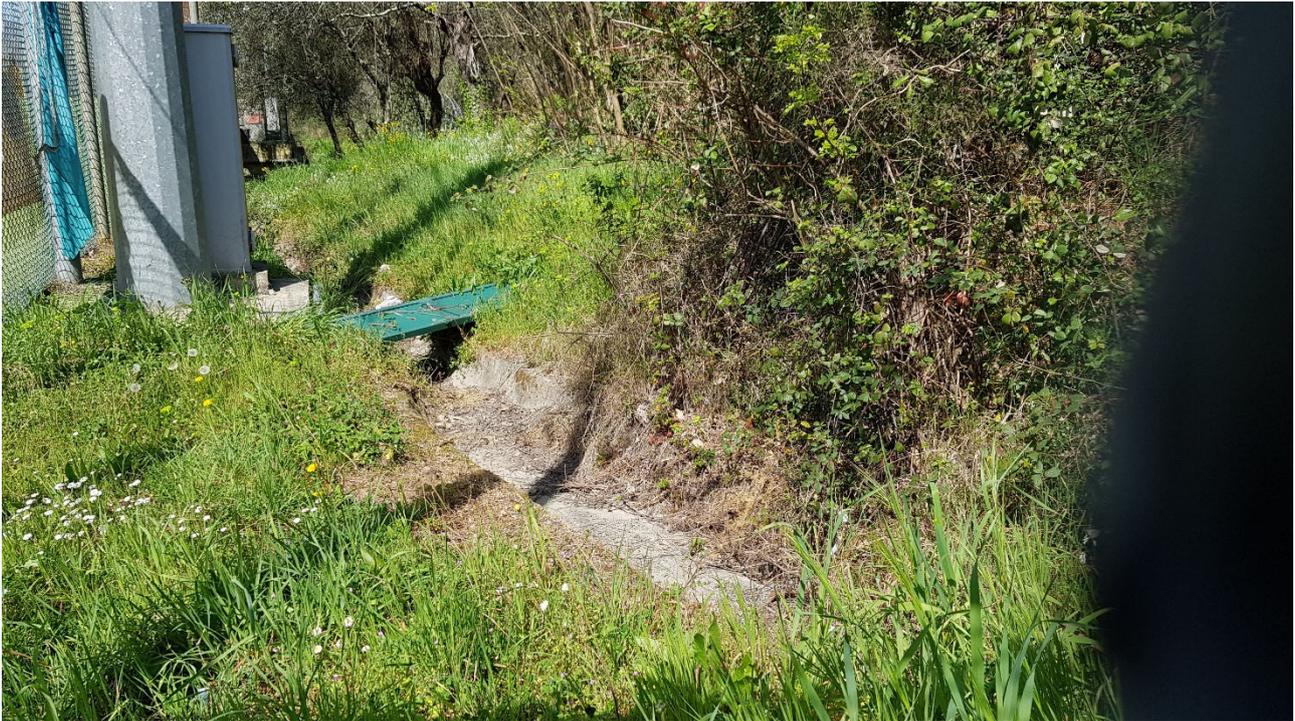
Foto 01 – La canaletta di regimazione in cemento a cielo aperto che scorre a lato del campo sportivo costituisce il tratto di monte a cielo aperto del corso d’acqua. La vista è da monte verso valle, sulla destra del campo.

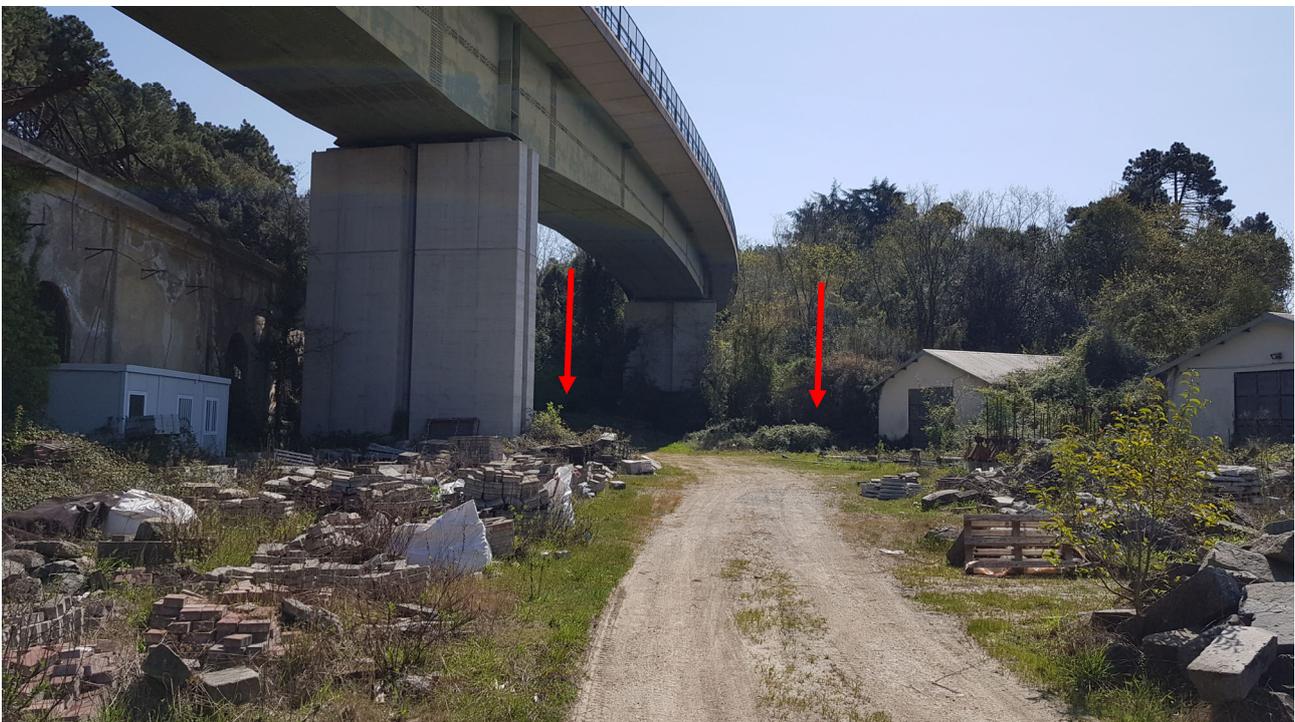
Foto 02 – Da valle verso monte, il sedime del tracciato tombinato: in fondo la posizione dei due pozzetti a cielo aperto a valle della struttura di trattenuta posta lateralmente (sia in destra che in sinistra) alla pila del viadotto - con la freccia rossa l’ubicazione dei pozzetti

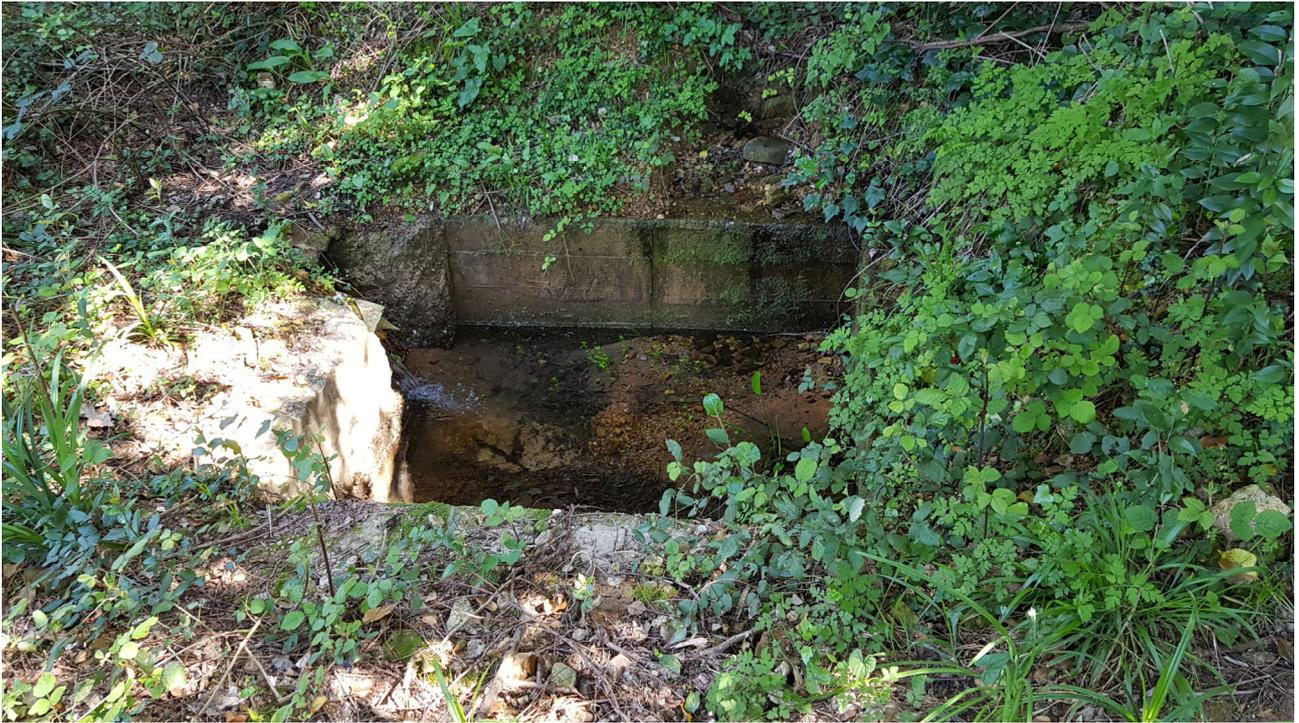
Foto 03 – Uno dei due pozzetti, quello in destra, che generano il tratto di valle del canale. Il pozzetto riceve l'apporto di una piccola condotta interrata proveniente dal lungo fabbricato sottostante il raccordo stradale

Infine appare consigliabile ispezionare e, se necessario, revisionare la canalizzazione in destra orografica che percorre i terreni a tergo del fabbricato sottoposto al viadotto stradale.

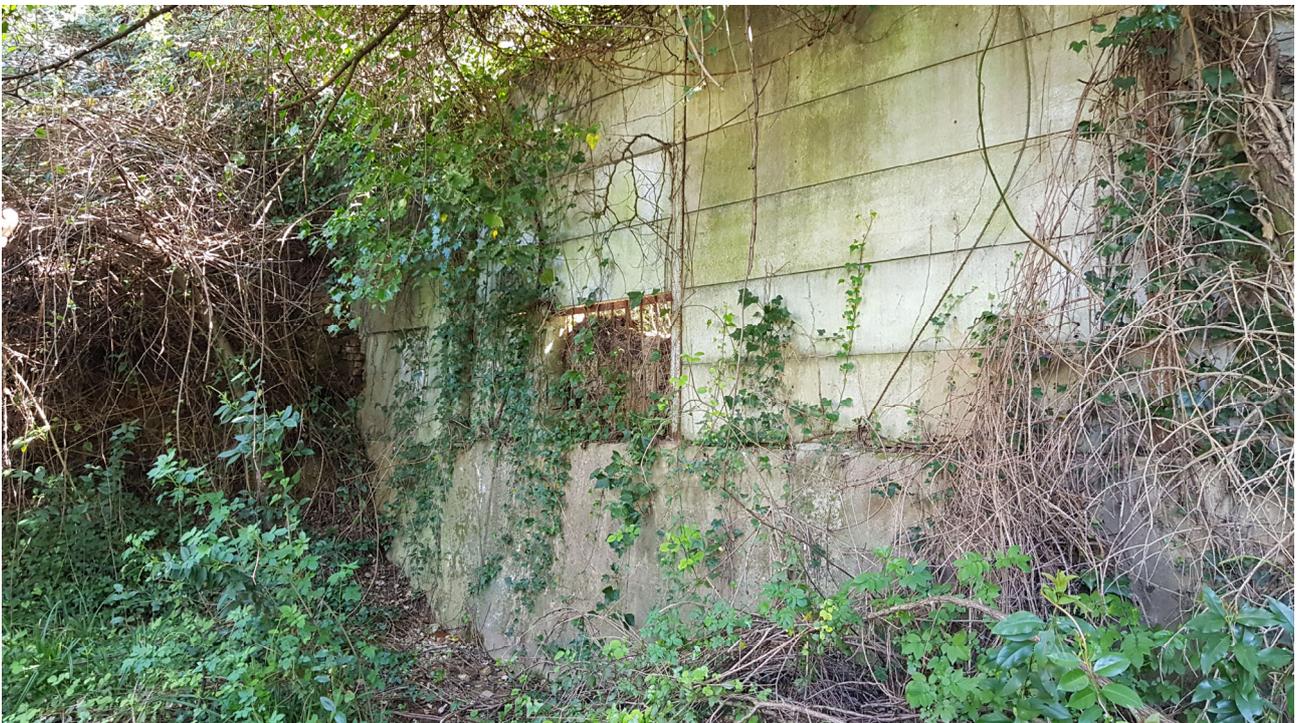
Foto 04 – Dal pozzetto di cui alla foto 03 si nota la struttura in calcestruzzo armato, muro di base in calcestruzzo e pannelli sovrastanti in conglomerato cementizio prefabbricato, con presumibile funzione di briglia selettiva: si nota la luce con griglia metallica, colma a monte di depositi.

Successivamente risulta opportuno mantenere la struttura trasversale di intercettazione inserendo nel contempo una vasca di dissipazione.

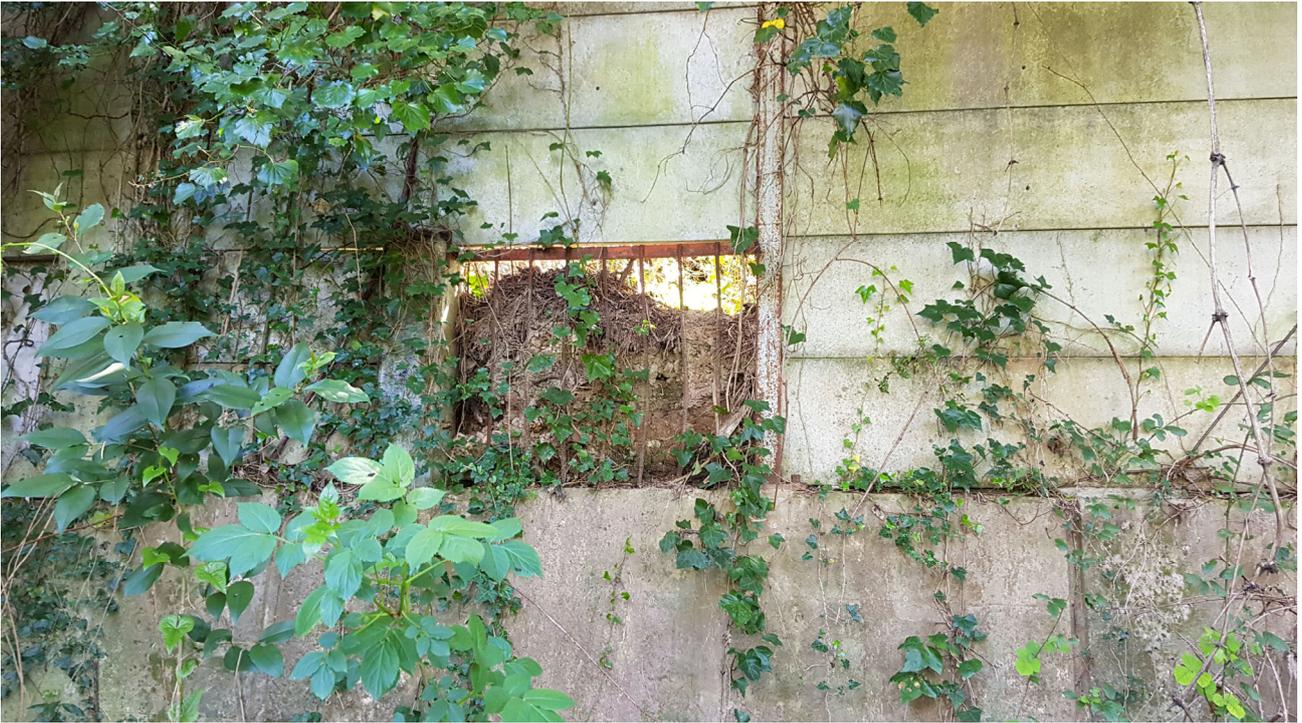
Foto 05 – La luce di cui alla precedente foto 04.

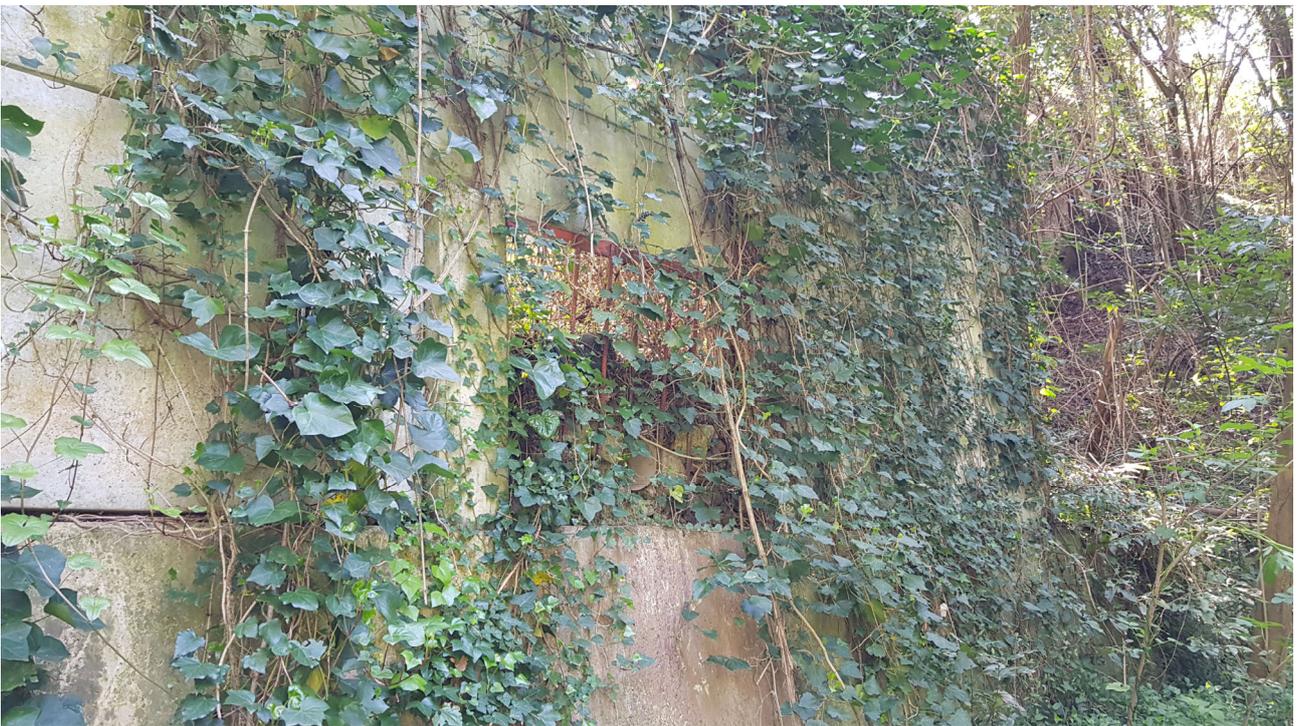
Foto 06 - L'altra luce, posta in corrispondenza del pozzetto in sinistra

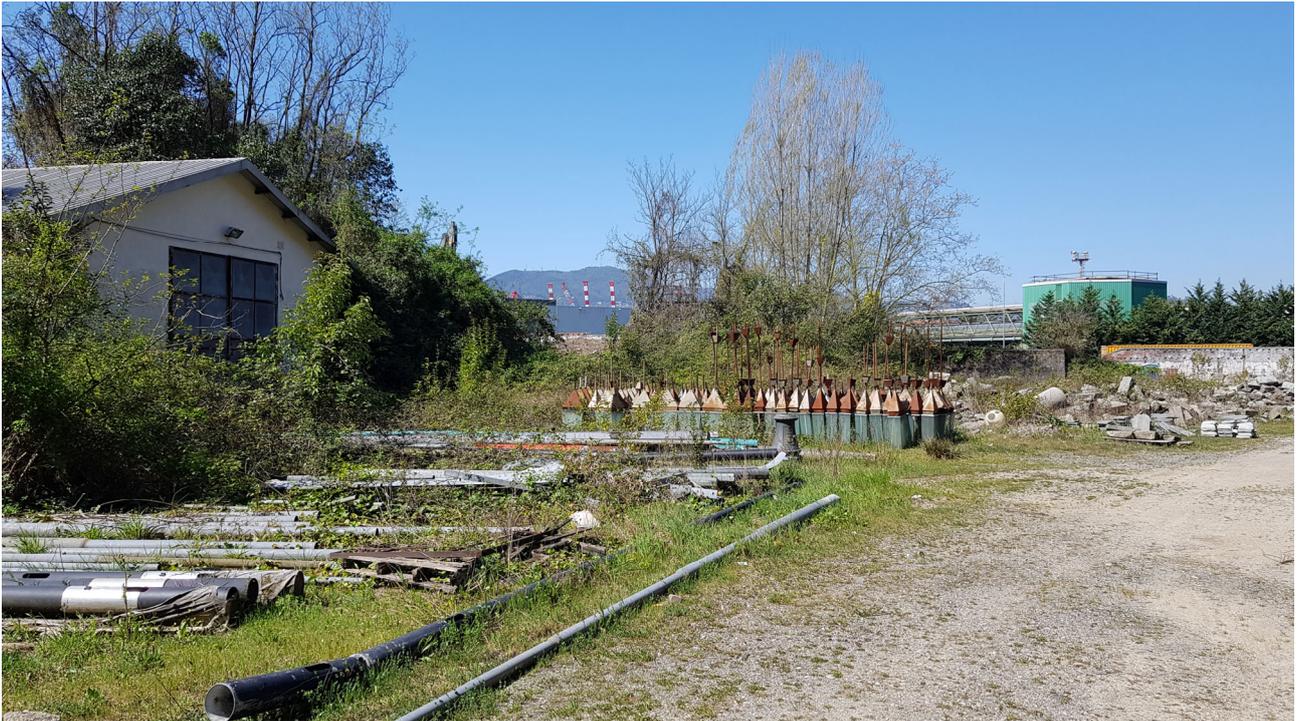
Foto 07 – Il sedime del tratto tombinato, da monte verso valle; alle spalle i due pozzetti.

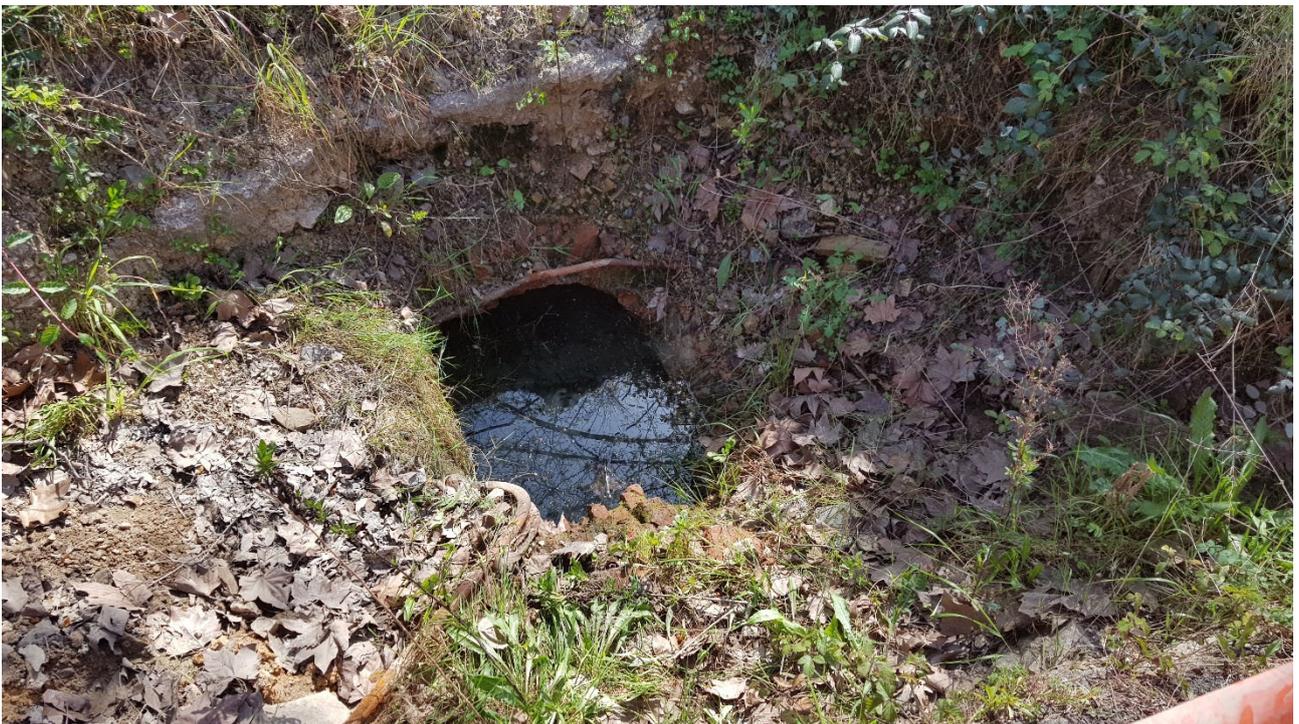
In data 01/04/2021 è stata effettuata una campagna di indagine in videoispezione del tratto tombinato del corso d'acqua. È stata indagata la parte coperta, di antica realizzazione e successiva alla più recente struttura in calcestruzzo armato che lo ha sostituito, porzione che risulta ostruita in corrispondenza del marciapiede stradale di via Privata Enel, verosimilmente a monte dell'intersezione con la nuova condotta da 1200 mm (cfr Allegato 3 Documentazione fotografica).

Foto 08 – Il tratto tombinato di antica realizzazione, successivo alla più recente struttura in calcestruzzo armato che lo ha sostituito, che risulta ostruito in corrispondenza del marciapiede stradale, verosimilmente a monte dell'intersezione con la nuova condotta da 1200 mm. Il tratto della foto, con il cielo asportato e vista di acqua stagnante, è posto circa 10 metri a monte dell'ostruzione (rivelata con videoispezione in data 01/04/2021).

A fronte delle indagini eseguite appare evidente come la principale attività possibile per migliorare il deflusso idraulico del corso d'acqua consiste nel creare una canalizzazione di esito a mare, attraverso l'attuale sistema canalizzato di deflusso oppure attraverso la creazione di una nuova condotta.
