## OSSERVAZIONI AL RAPPORTO AMBIENTALE DI VAS DEL PUO PER LA VALORIZZAZIONE DEL COMPENDIO IMMOBILIARE "EX FUSIONE TRITOLO"

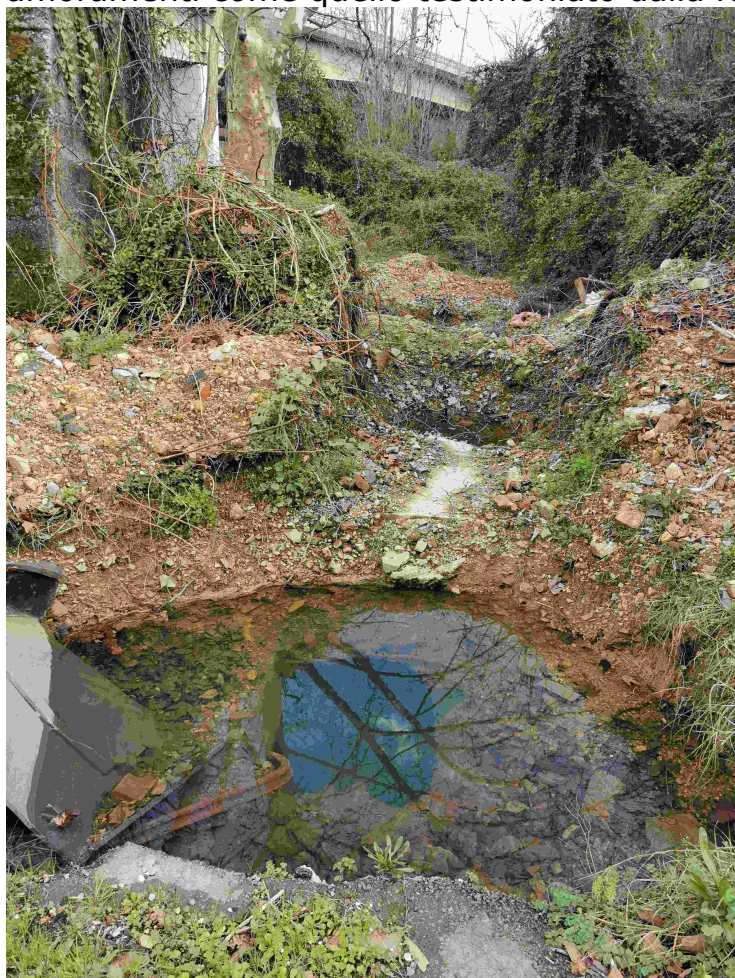
**Pag. 45 e seguenti.** Per quanto attiene l'**inquadramento idrogeologico** e lo stato ambientale delle acque sotterranee non si evince nulla atto a interpretare affioramenti come quello testimoniato dalla fotografia scattata a marzo 2020:

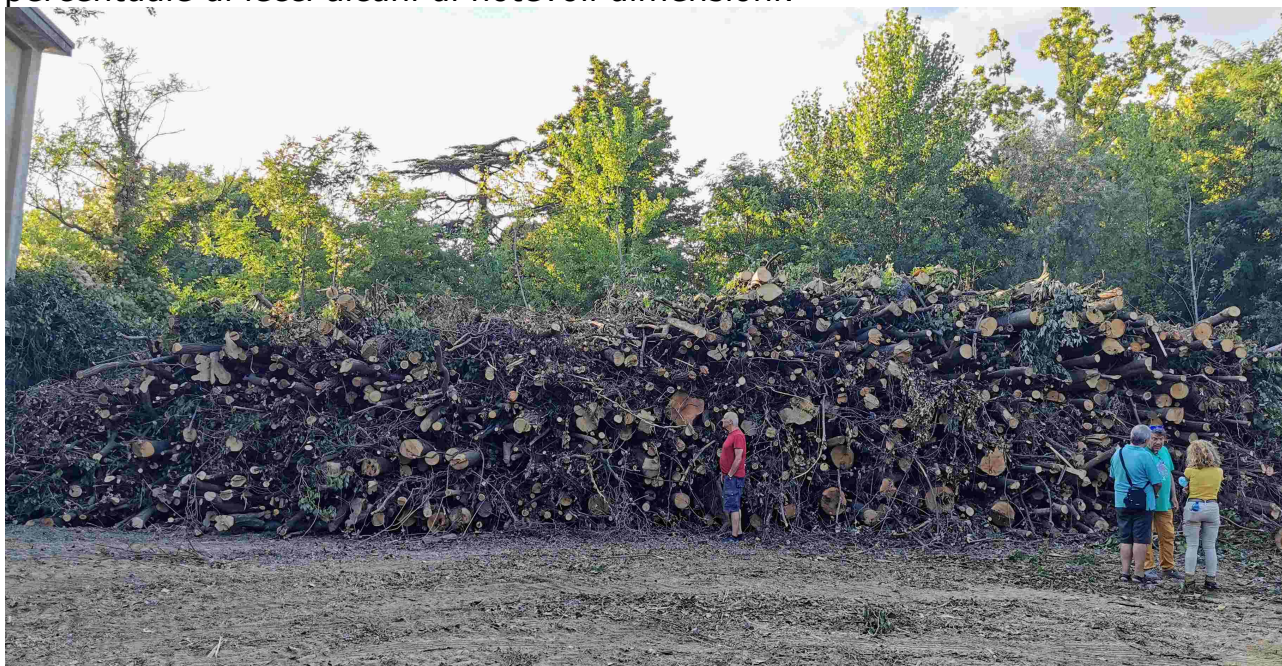
Sulla componente vegetazione pare una affermazione poco veritiera; basti guardare ad una sola parte delle alberature eliminate, con una buona percentuale di lecci alcuni di notevoli dimensioni:

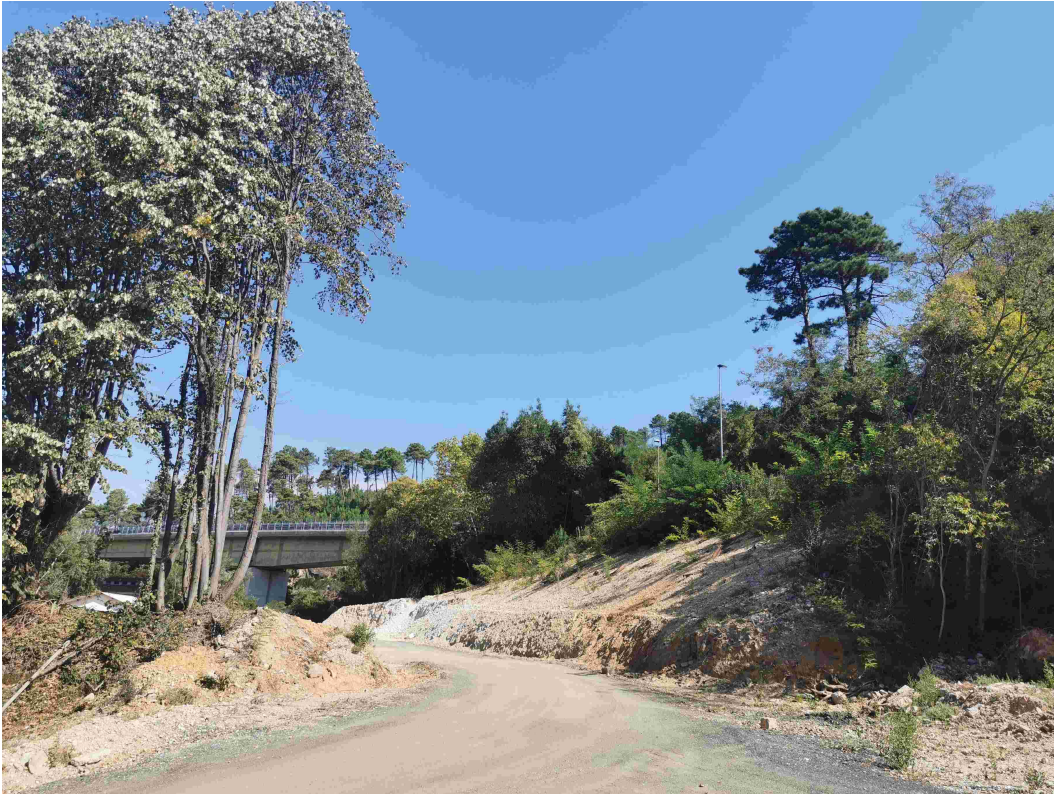
Inoltre, per quanto attiene le alberature da tutelare, come da richiesta della Sovrintendenza, e come a parole risulta acquisito dallo stesso Studio, la previsione non si può applicare in quanto anche alcuni individui di tigli appartenenti al filare da mantenere sono stati abbattuti e/o indeboliti in fase di predisposizione del tracciato della strada.

Come si evince dalla relazione allegata sono stati eliminati almeno due esemplari del filare sottoposto a tutela, ed in più (come si deduce dalla foto di cui al sopralluogo dell'8 settembre 2021) un'altro esemplare risulta fortemente deperito e indebolito in seguito, probabilmente, al taglio di parte dell'apparato radicale, con rischio quindi andare incontro a seccagione o caduta. (A tal proposito si trasmettono anche le osservazioni in merito inviate alla Sovrintendenza).

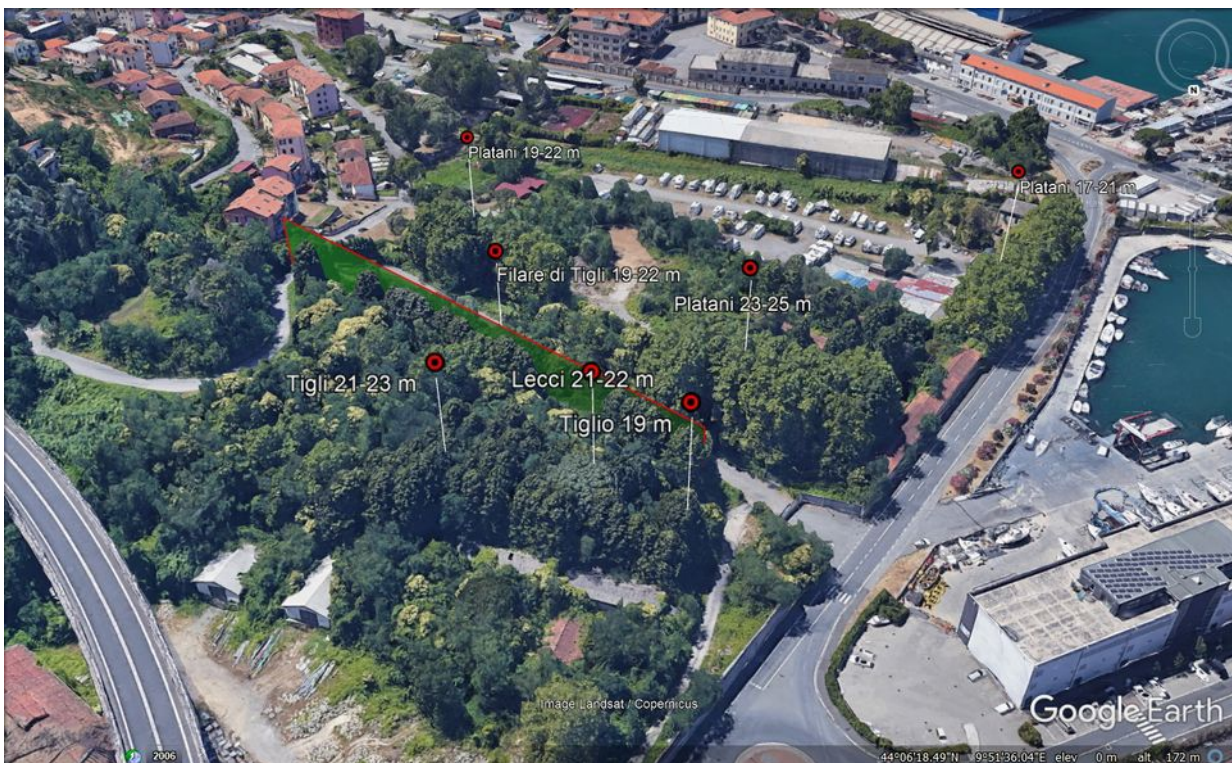
Per quanto attiene alla relazione botanica, pare che la tutela proposta non abbia tenuto conto di tutti gli individui di platano e tiglio (nonché leccio) di notevoli dimensioni, come si desume da precedente sopralluogo realizzato dal Dott. Fabio Giacomazzi:
