RAPPORTO PRELIMINARE PER LA VERIFICA DI ASSOGGETTABILITA' A VAS

RELATIVO ALLA VARIANTE PER L'ELIMINAZIONE DELLE PREVISIONI EDIFICATORIE DELL'AREA INDIVIDUATA COME "SUA CONFERMATO" PRESSO VIA GALVANI,
FINALIZZATA ALLA SALVAGUARDIA DEL TERRITORIO, DELL'AMBIENTE E DEL PAESAGGIO PEDECOLLINARE DEL QUARTIERE DI VALDELLORA

gennaio 2018

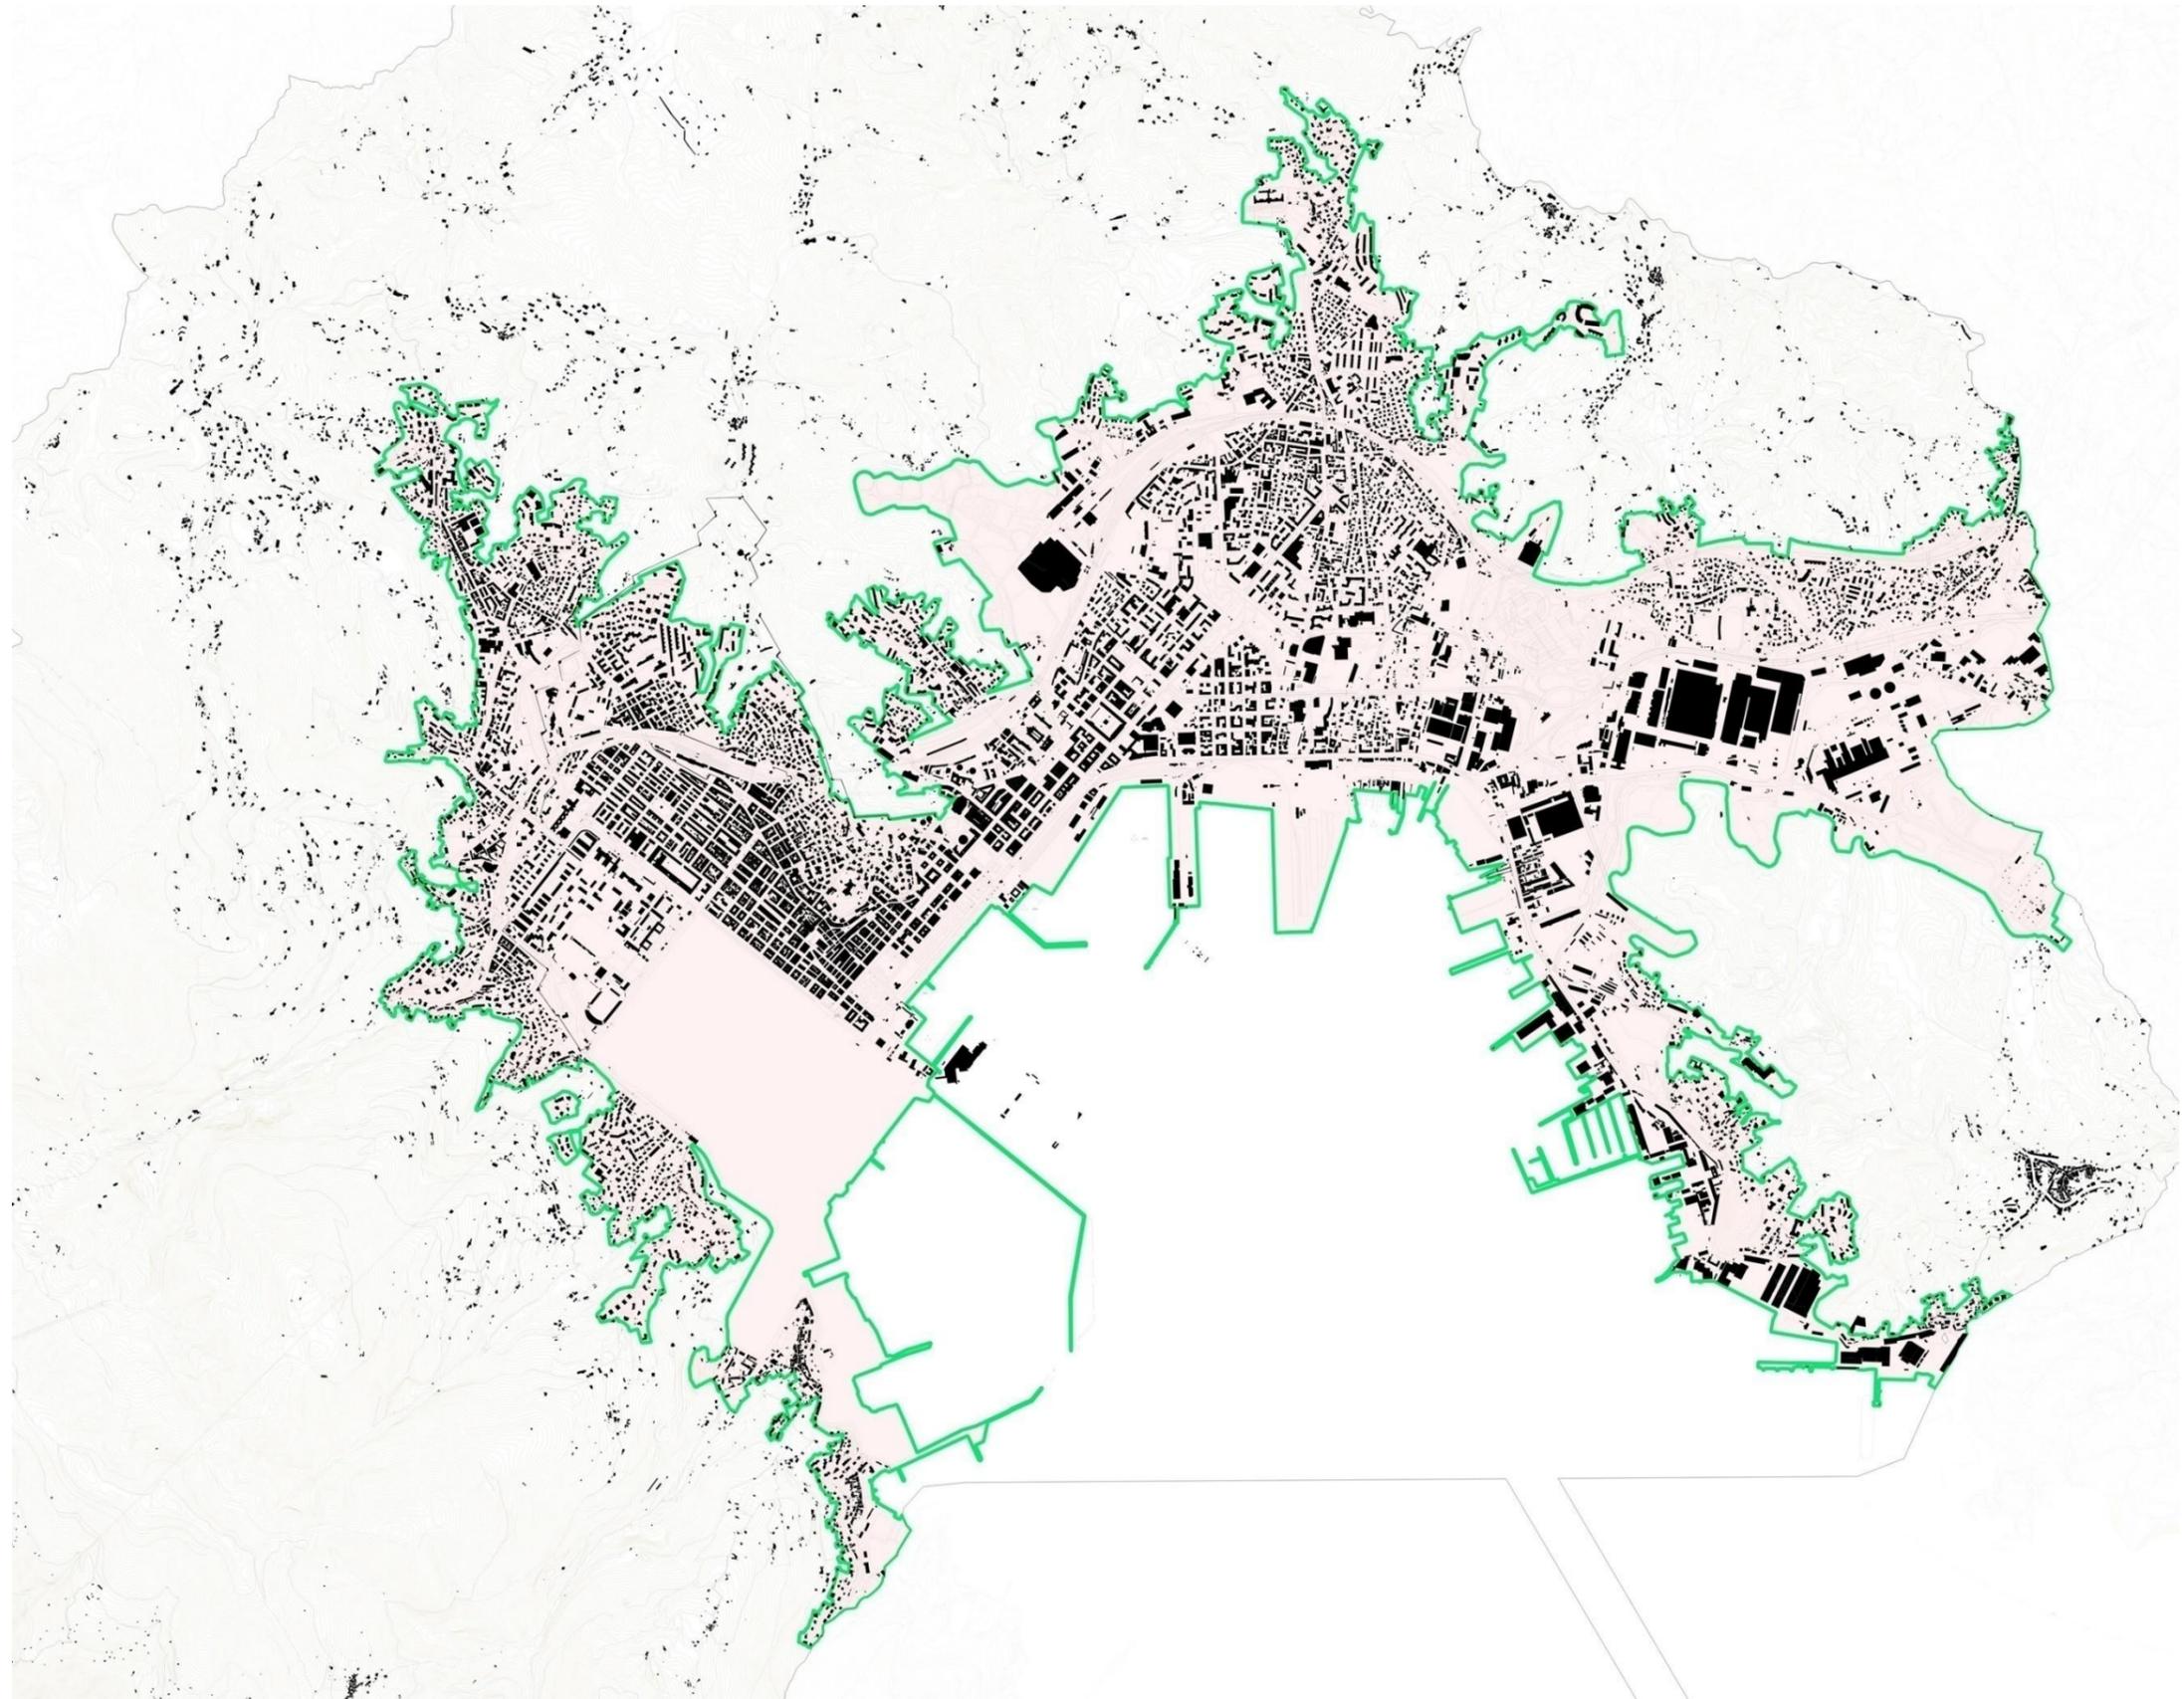
Il confine della città come rappresentato nel Documento di Verifica decennale del PUC vigente (marzo 2015)

La variante in oggetto rende operanti gli effetti della "linea di confine della città", eliminando una previsione di espansione del tutto insostenibile in base alle più generali e sistematiche ragioni esposte nel Rapporto Preliminare adottato con atto n. 59 del 2/3/2016 cui si rinvia.

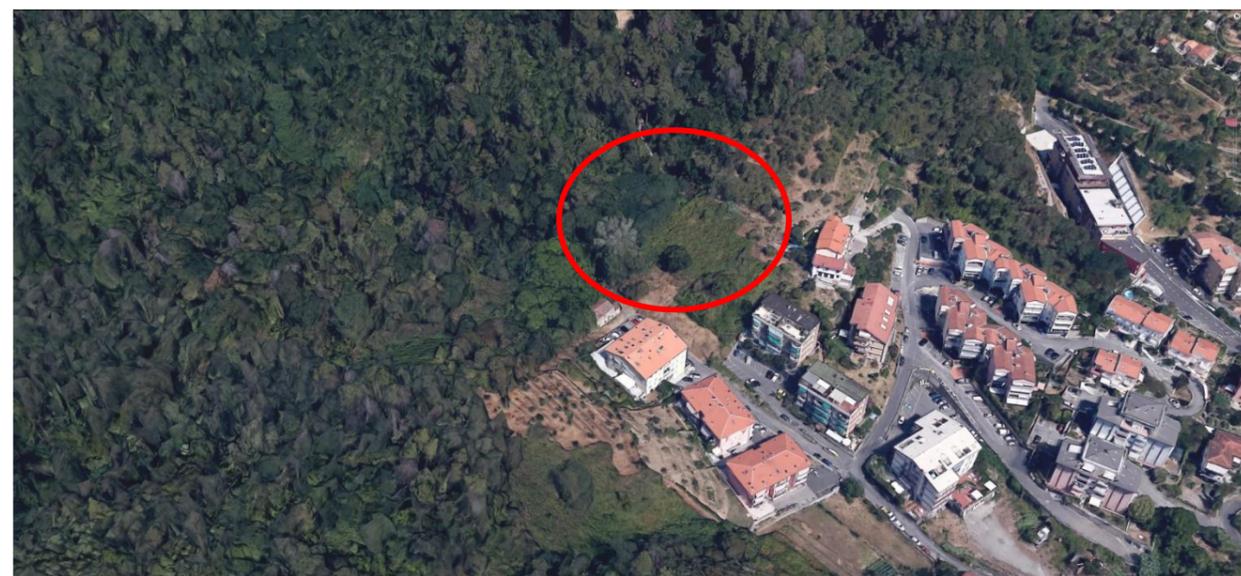
Indicazione schematica dell'area oggetto di variante

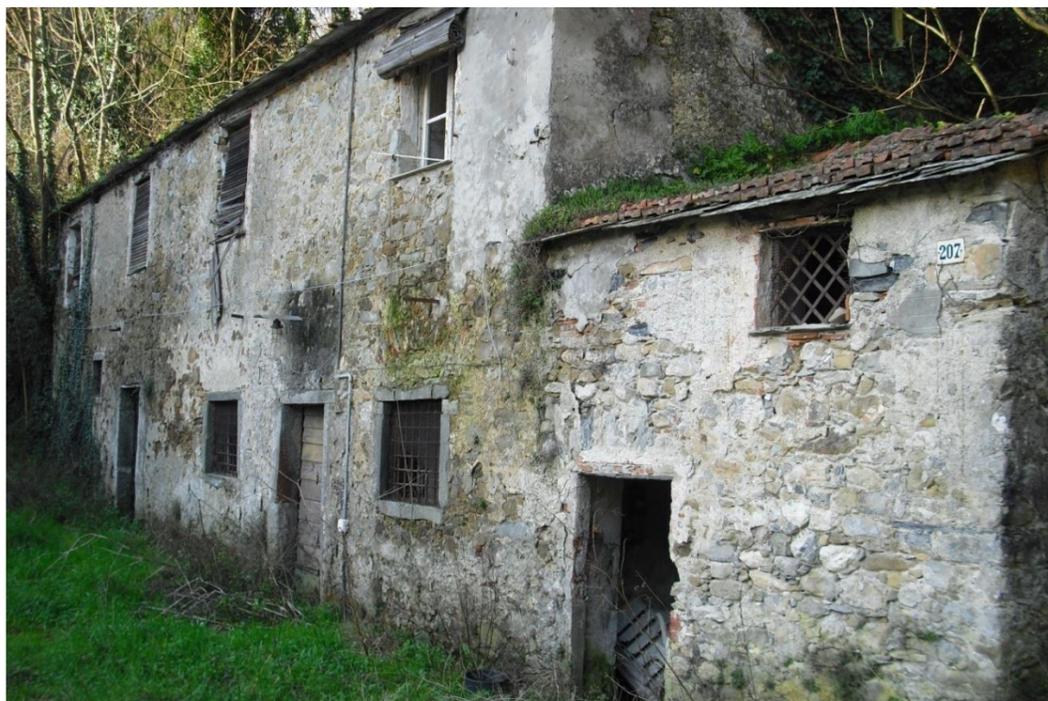
Edificio rurale di valore testimoniale (mulino)

E' presente nell'area un edificio rurale storico, probabilmente un mulino, che costituisce preesistenza di sicuro valore testimoniale nell'ambito un contesto di tipo extraurbano di matrice rurale a diretto contatto con l'urbanizzazione.

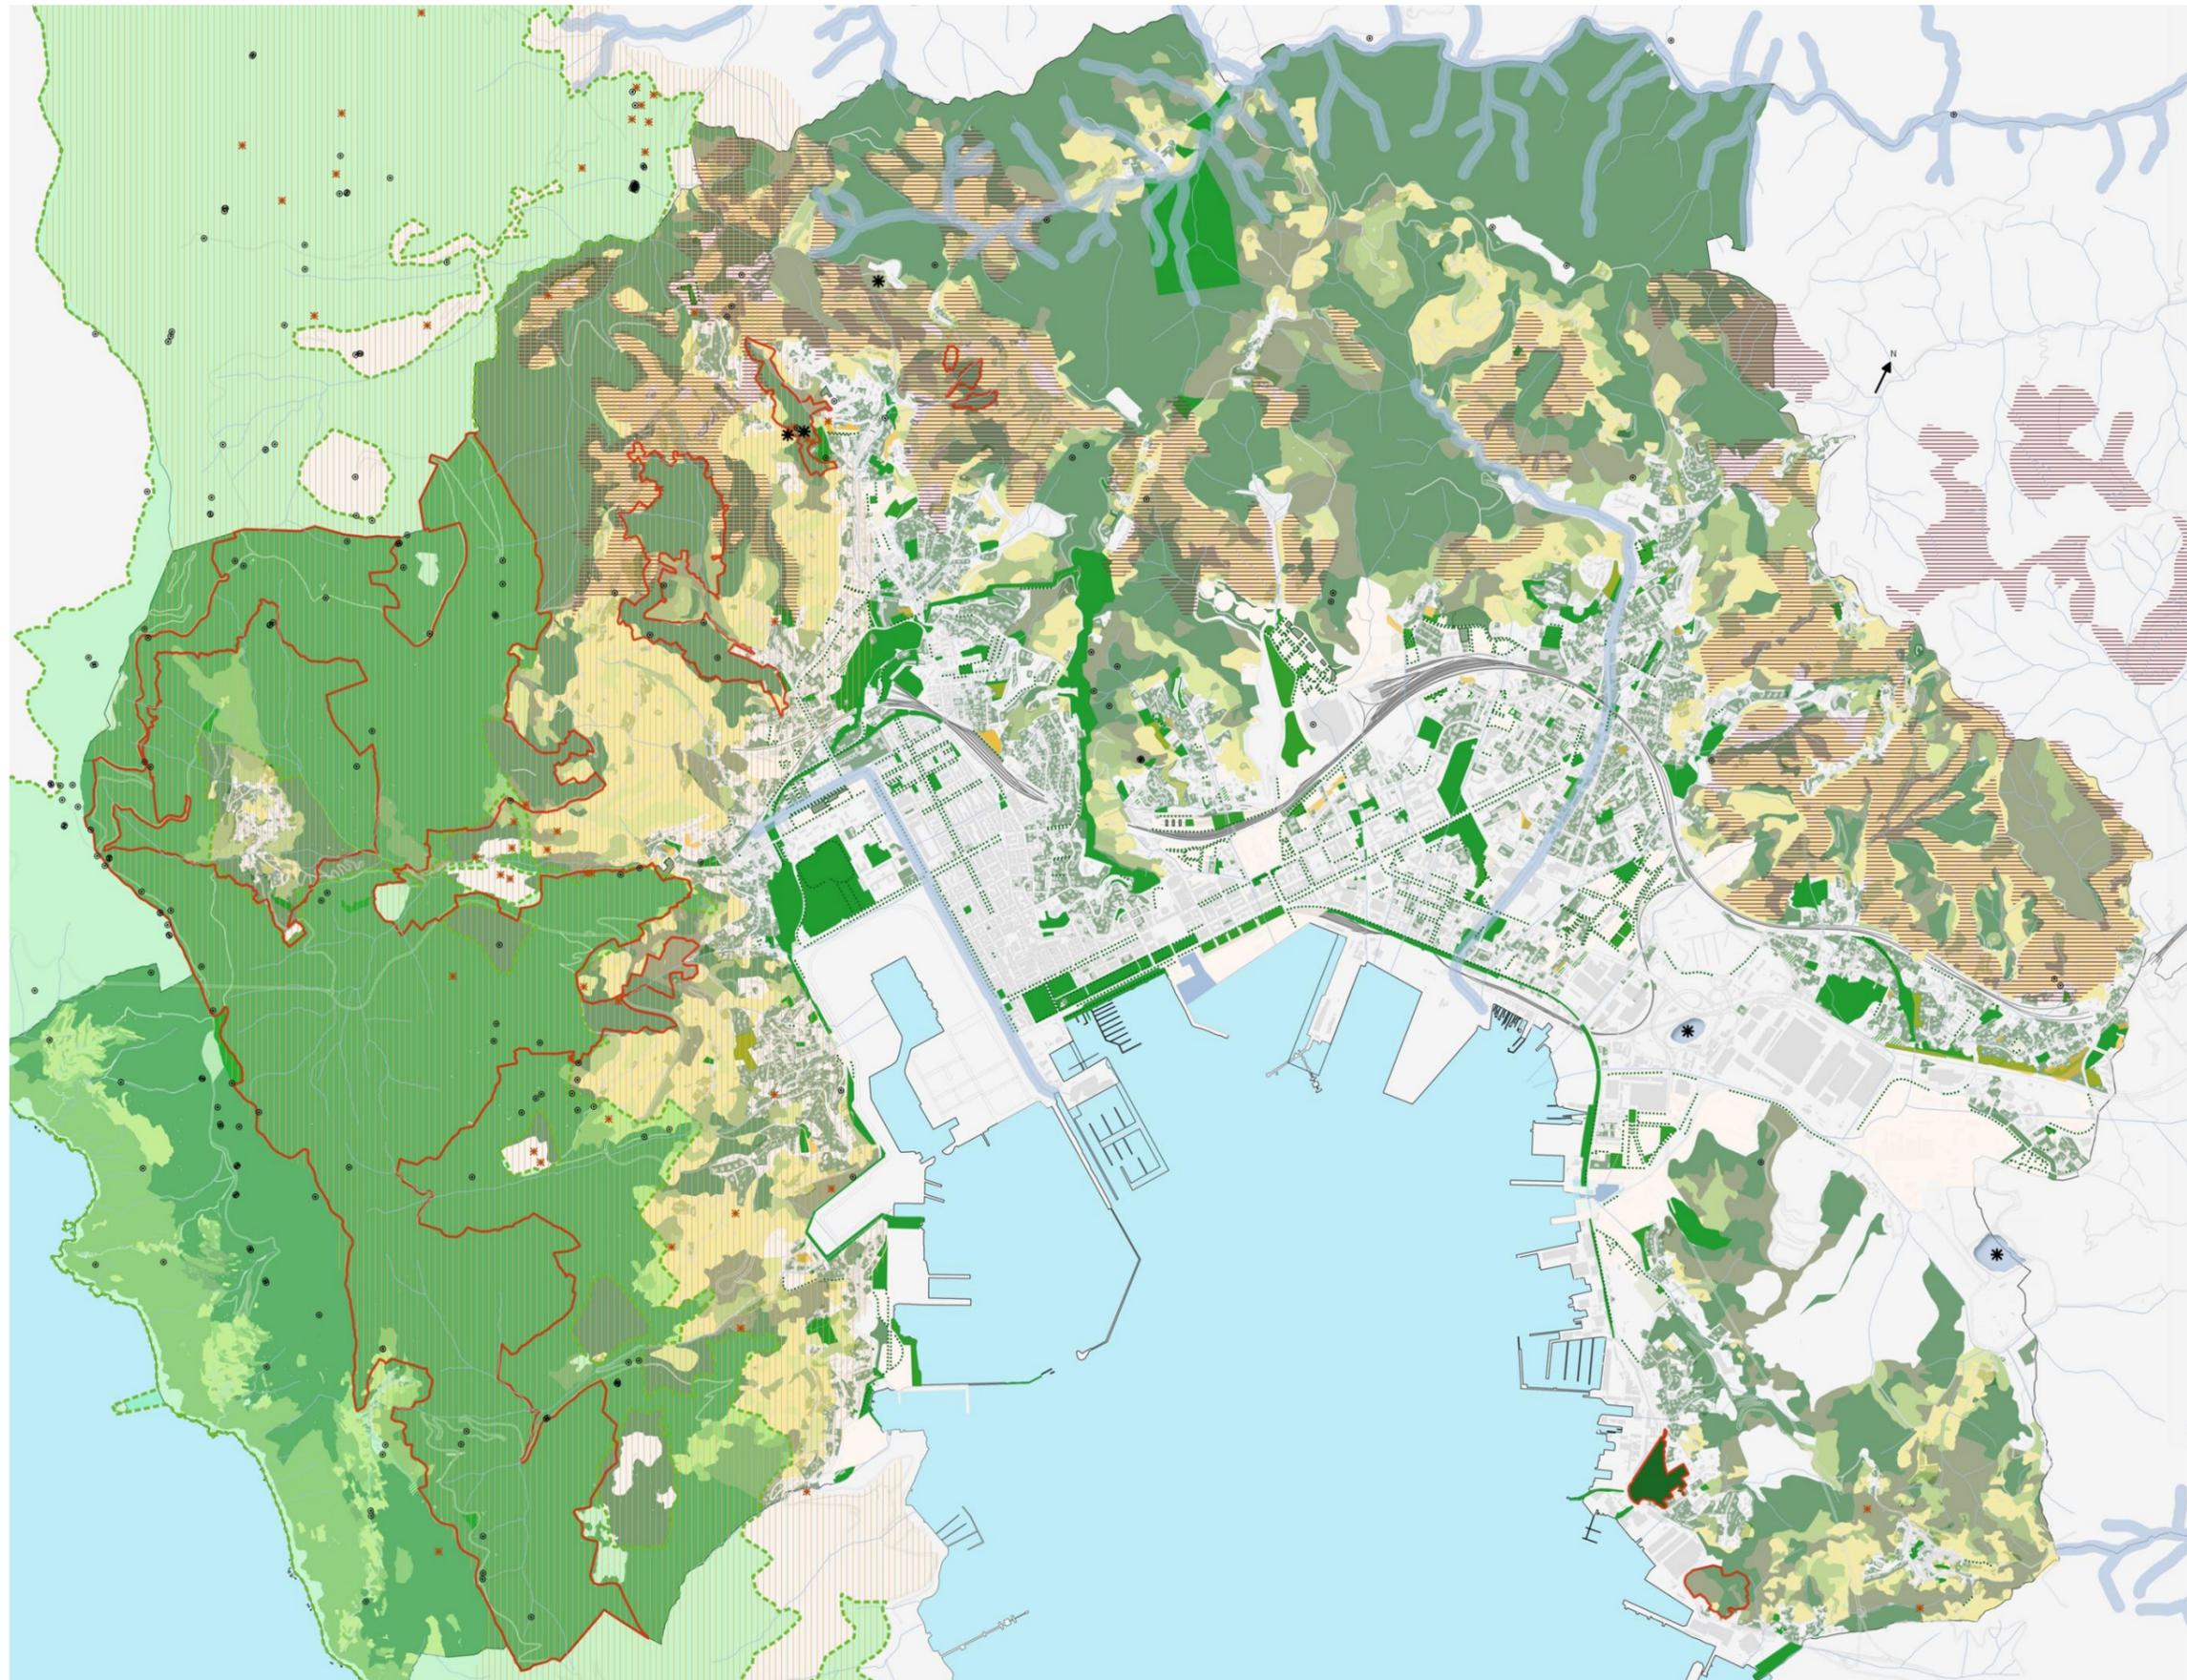
Carta degli elementi concorrenti alla composizione della rete ecologica (elaborazione Ufficio PUC - Comune della Spezia)

La tavola sotto riportata individua il sistema degli elementi naturali e rurali che concorrono alla costituzione della rete ecologica locale e la cui preservazione è funzionale al rafforzamento della continuità dei valori ambientali e degli habitat presenti sul territorio. In legenda vengono esplicitati gli elementi costitutivi, derivati sia dal database regionale che da rilevazioni locali che da foto interpretazioni elaborate dall'ufficio di piano.

Dallo stralcio allegato è infatti evidente come l'area, in parte boscata, in parte abbandonata ed in parte ancora coltivata, unitamente al compluvio naturale dell'Ora e dei suoi due affluenti costituisca un rilevante elemento di valore nella rete ecologica urbana, nei confronti della quale un'eventuale ulteriore densa edificazione costituirebbe un'irreparabile compromissione. Non è e non può essere disgiunto da questo valore quello paesaggistico. Nonostante infatti il vigente PTCP individui una parte dell'area sotto il regime insediativo TU, non vi può essere dubbio che anche le aree in abbandono di origine rurale e in posizioni marginali siano parte integrante nella costruzione del paesaggio come valore culturale e identitario. E' infatti da ricordare che la **Convenzione Europea del Paesaggio** recita nel suo preambolo che **"il paesaggio è in ogni luogo un elemento importante della qualità della vita delle popolazioni: nelle aree urbane e nelle campagne, nei territori degradati come in quelli di grande qualità, nelle zone considerate eccezionali come in quelle della vita quotidiana."** La tutela del paesaggio rientra pertanto appieno nel riconoscimento dell'alto valore intrinseco e simbolico dell'area boscata come di quella coltivata, come di quella semiabbandonata ancor più in modo significativo laddove compaiano elementi naturali (il bosco) e antropici (il mulino) che costituiscono la testimonianza di una relazione storica tra uomo e luogo di forte valore identitario locale.

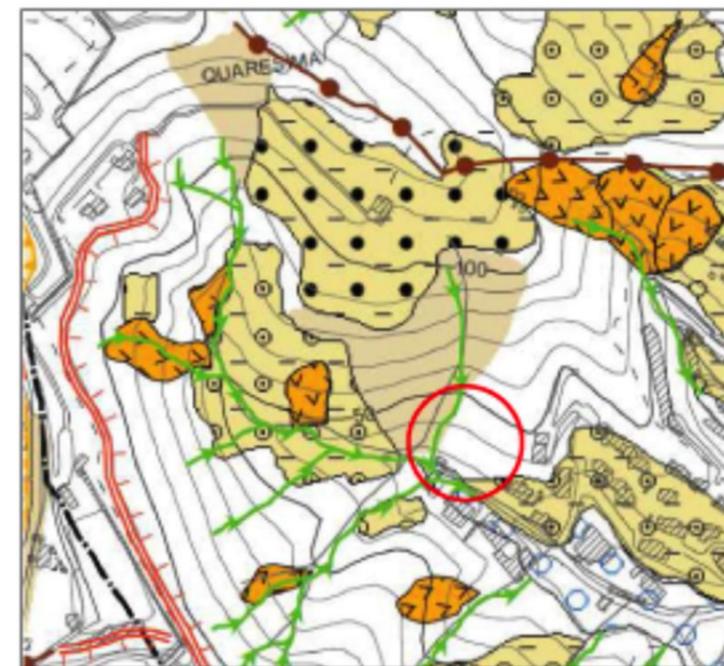
Estratto da "Carta geomorfologica", settembre 2016 - CGT SpinOff.

In dettaglio, tenuto conto dei dati di base, delle cartografie tematiche e delle indagini geognostiche e geofisiche a disposizione, è possibile fornire il seguente quadro geologico, geomorfologico e geotecnico puntuale per l'areale di interesse. La porzione di bacino idrografico afferente al Torrente Ora mostra versanti con una acclività piuttosto accentuata con valori compresi tra 36÷75% e punte fino al 100% (tra 20÷37° fino a 45°). Gli affioramenti principali risultano costituiti da diffuse coltri colluviali ed eluviali di spessore variabile, a tratti consistente e a natura sabbioso argillosa, poste al di sopra di un substrato geologico rappresentato dalla formazione delle Arenarie di Monte Gottero, localmente sub-affiorante e contraddistinto da un pervasivo sistema di fratturazione. Numerose frane interessano il reticolo idrografico sotteso all'area in oggetto, perlopiù coltri di frana a scorrimento rotazionale e colate detritiche tipo *debris-flow*, dovute alle elevate acclività dei versanti, alla natura dei

Tutto ciò premesso è possibile affermare che, allo stato attuale, l'area del PUO e quelle direttamente ed indirettamente influenzanti il settore stesso, si trovino in una condizione di suscettibilità al dissesto da moderata a localmente elevata sia per problematiche di carattere geotecnico sia per un'alta propensione al dissesto dei versanti sottesi al reticolo idrografico, principalmente per fenomeni di *soil-slip* e colate rapide di detrito (*debris-flow*) in occasione di eventi meteorici di una certa intensità e/o periodi piovosi particolarmente prolungati.

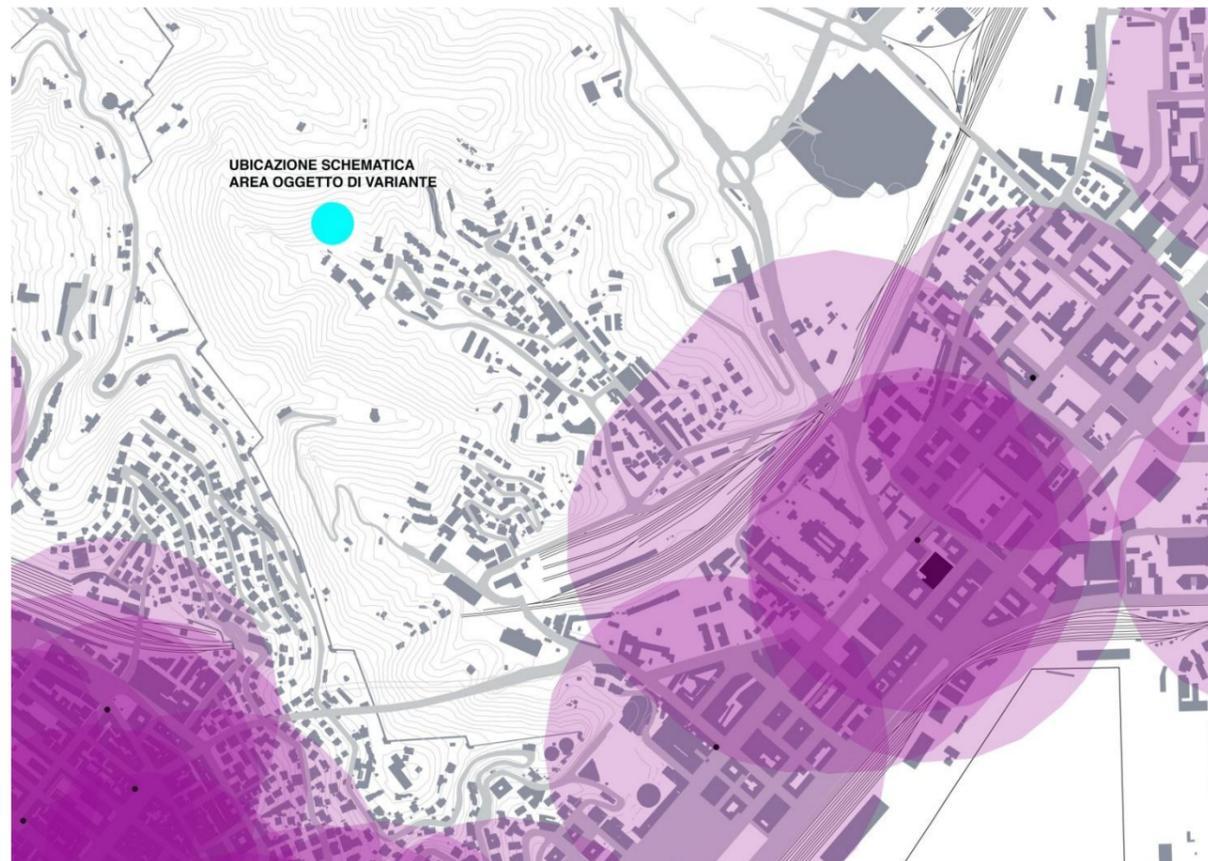
Grafico n.1 – Distanze dei servizi sanitari (Ufficio PUC)

Il soprastante grafico, come i seguenti redatto dall’Ufficio PUC, descrive la distanza, misurata attraverso l’individuazione di un raggio di 300 metri dai principali servizi, dalle **dotazioni a**

carattere sanitario (Ospedali, farmacie e altri presidi sanitari) delle aree urbane ed evidenzia la rilevante distanza dell’area oggetto di variante.

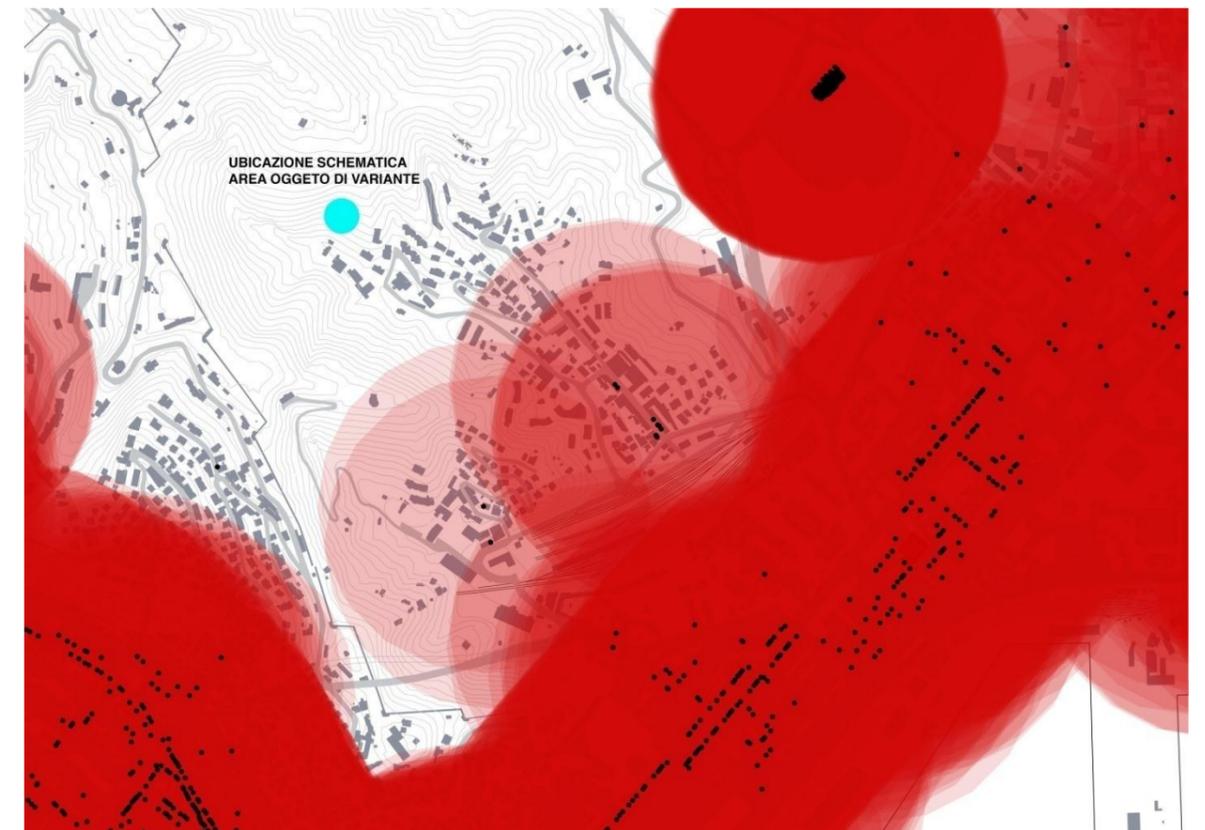
Grafico n.2 – Distanze degli esercizi di vicinato alimentari e non alimentari, dei pubblici esercizi e dei servizi alla persona

In questo grafico emerge con chiarezza la distanza, sempre misurata secondo il raggio di 300 metri, dalle attività fondamentali per la qualità della vita di un quartiere quali gli esercizi di vicinato, (alimentari e non alimentari) e i pubblici esercizi (bar e ristoranti). Si evidenzia la distanza dell’area oggetto di variante, molto lontana da funzioni primarie, basilari per la misurazione della qualità dell’abitare.

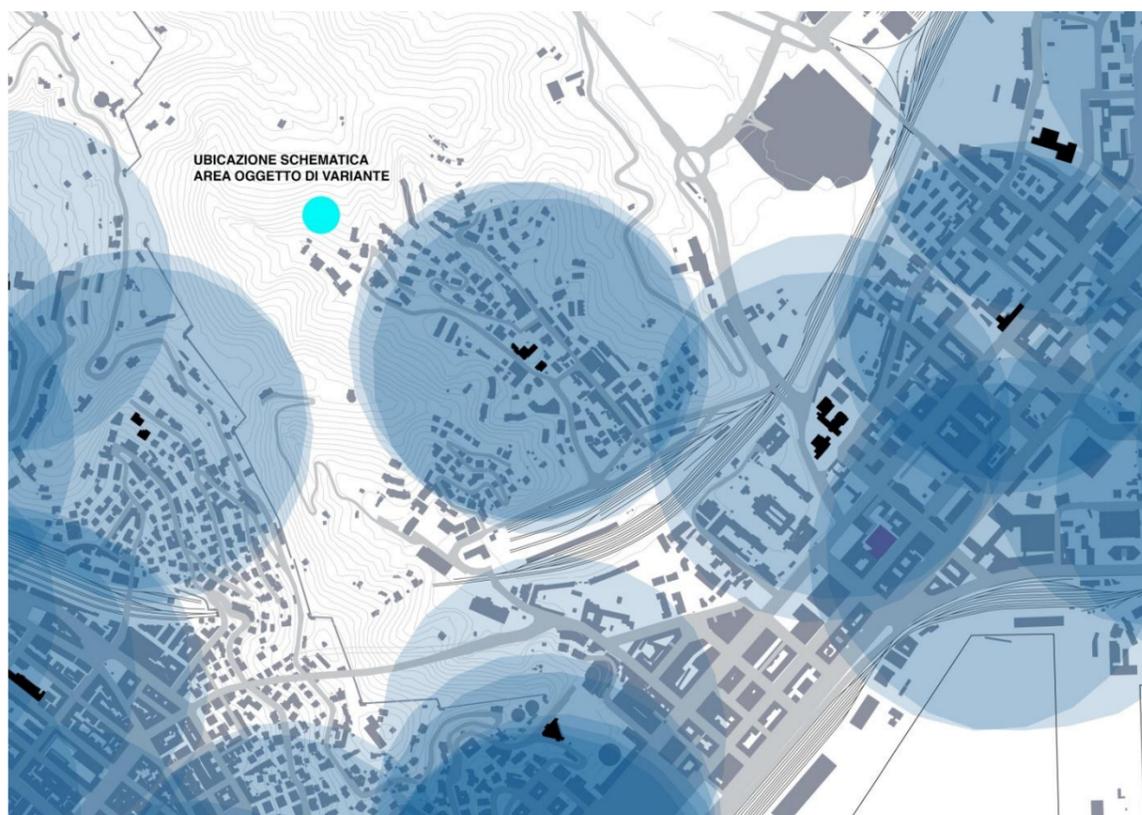
Grafico n.3 – Distanze dai servizi scolastici

Per la redazione del soprastante grafico, che evidenzia la distanza dell'area oggetto di variante, sempre esterna alle fasce indicative di qualità e vivibilità del quartiere, sono stati presi in considerazione, ove presenti, asili, scuole materne, scuole primarie e scuole secondarie di primo grado.

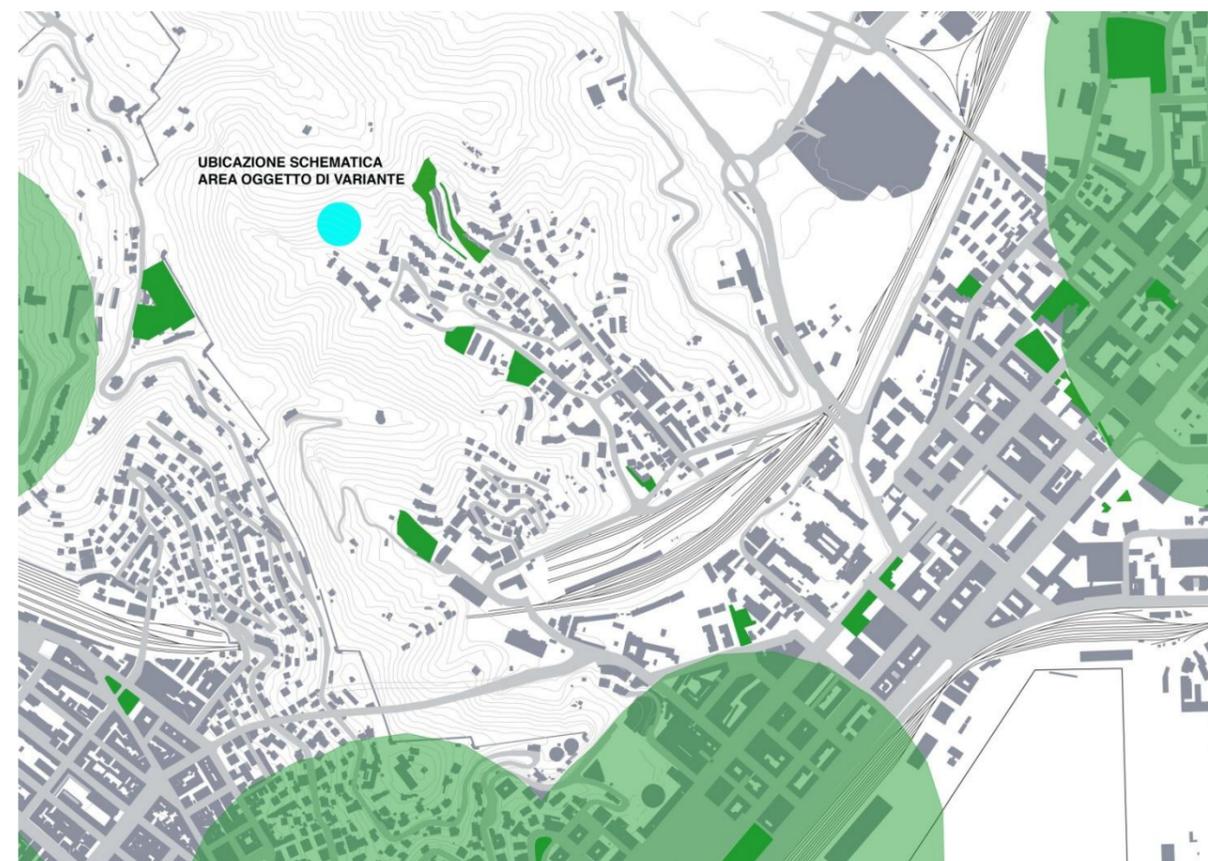
Grafico n.4 – Distanze dalle aree verdi di dimensione minima 5000 mq

Anche con riferimento al sistema delle aree verdi di dimensione significativa per la qualità della vita, l'area si presenta in condizioni di assoluta marginalità.

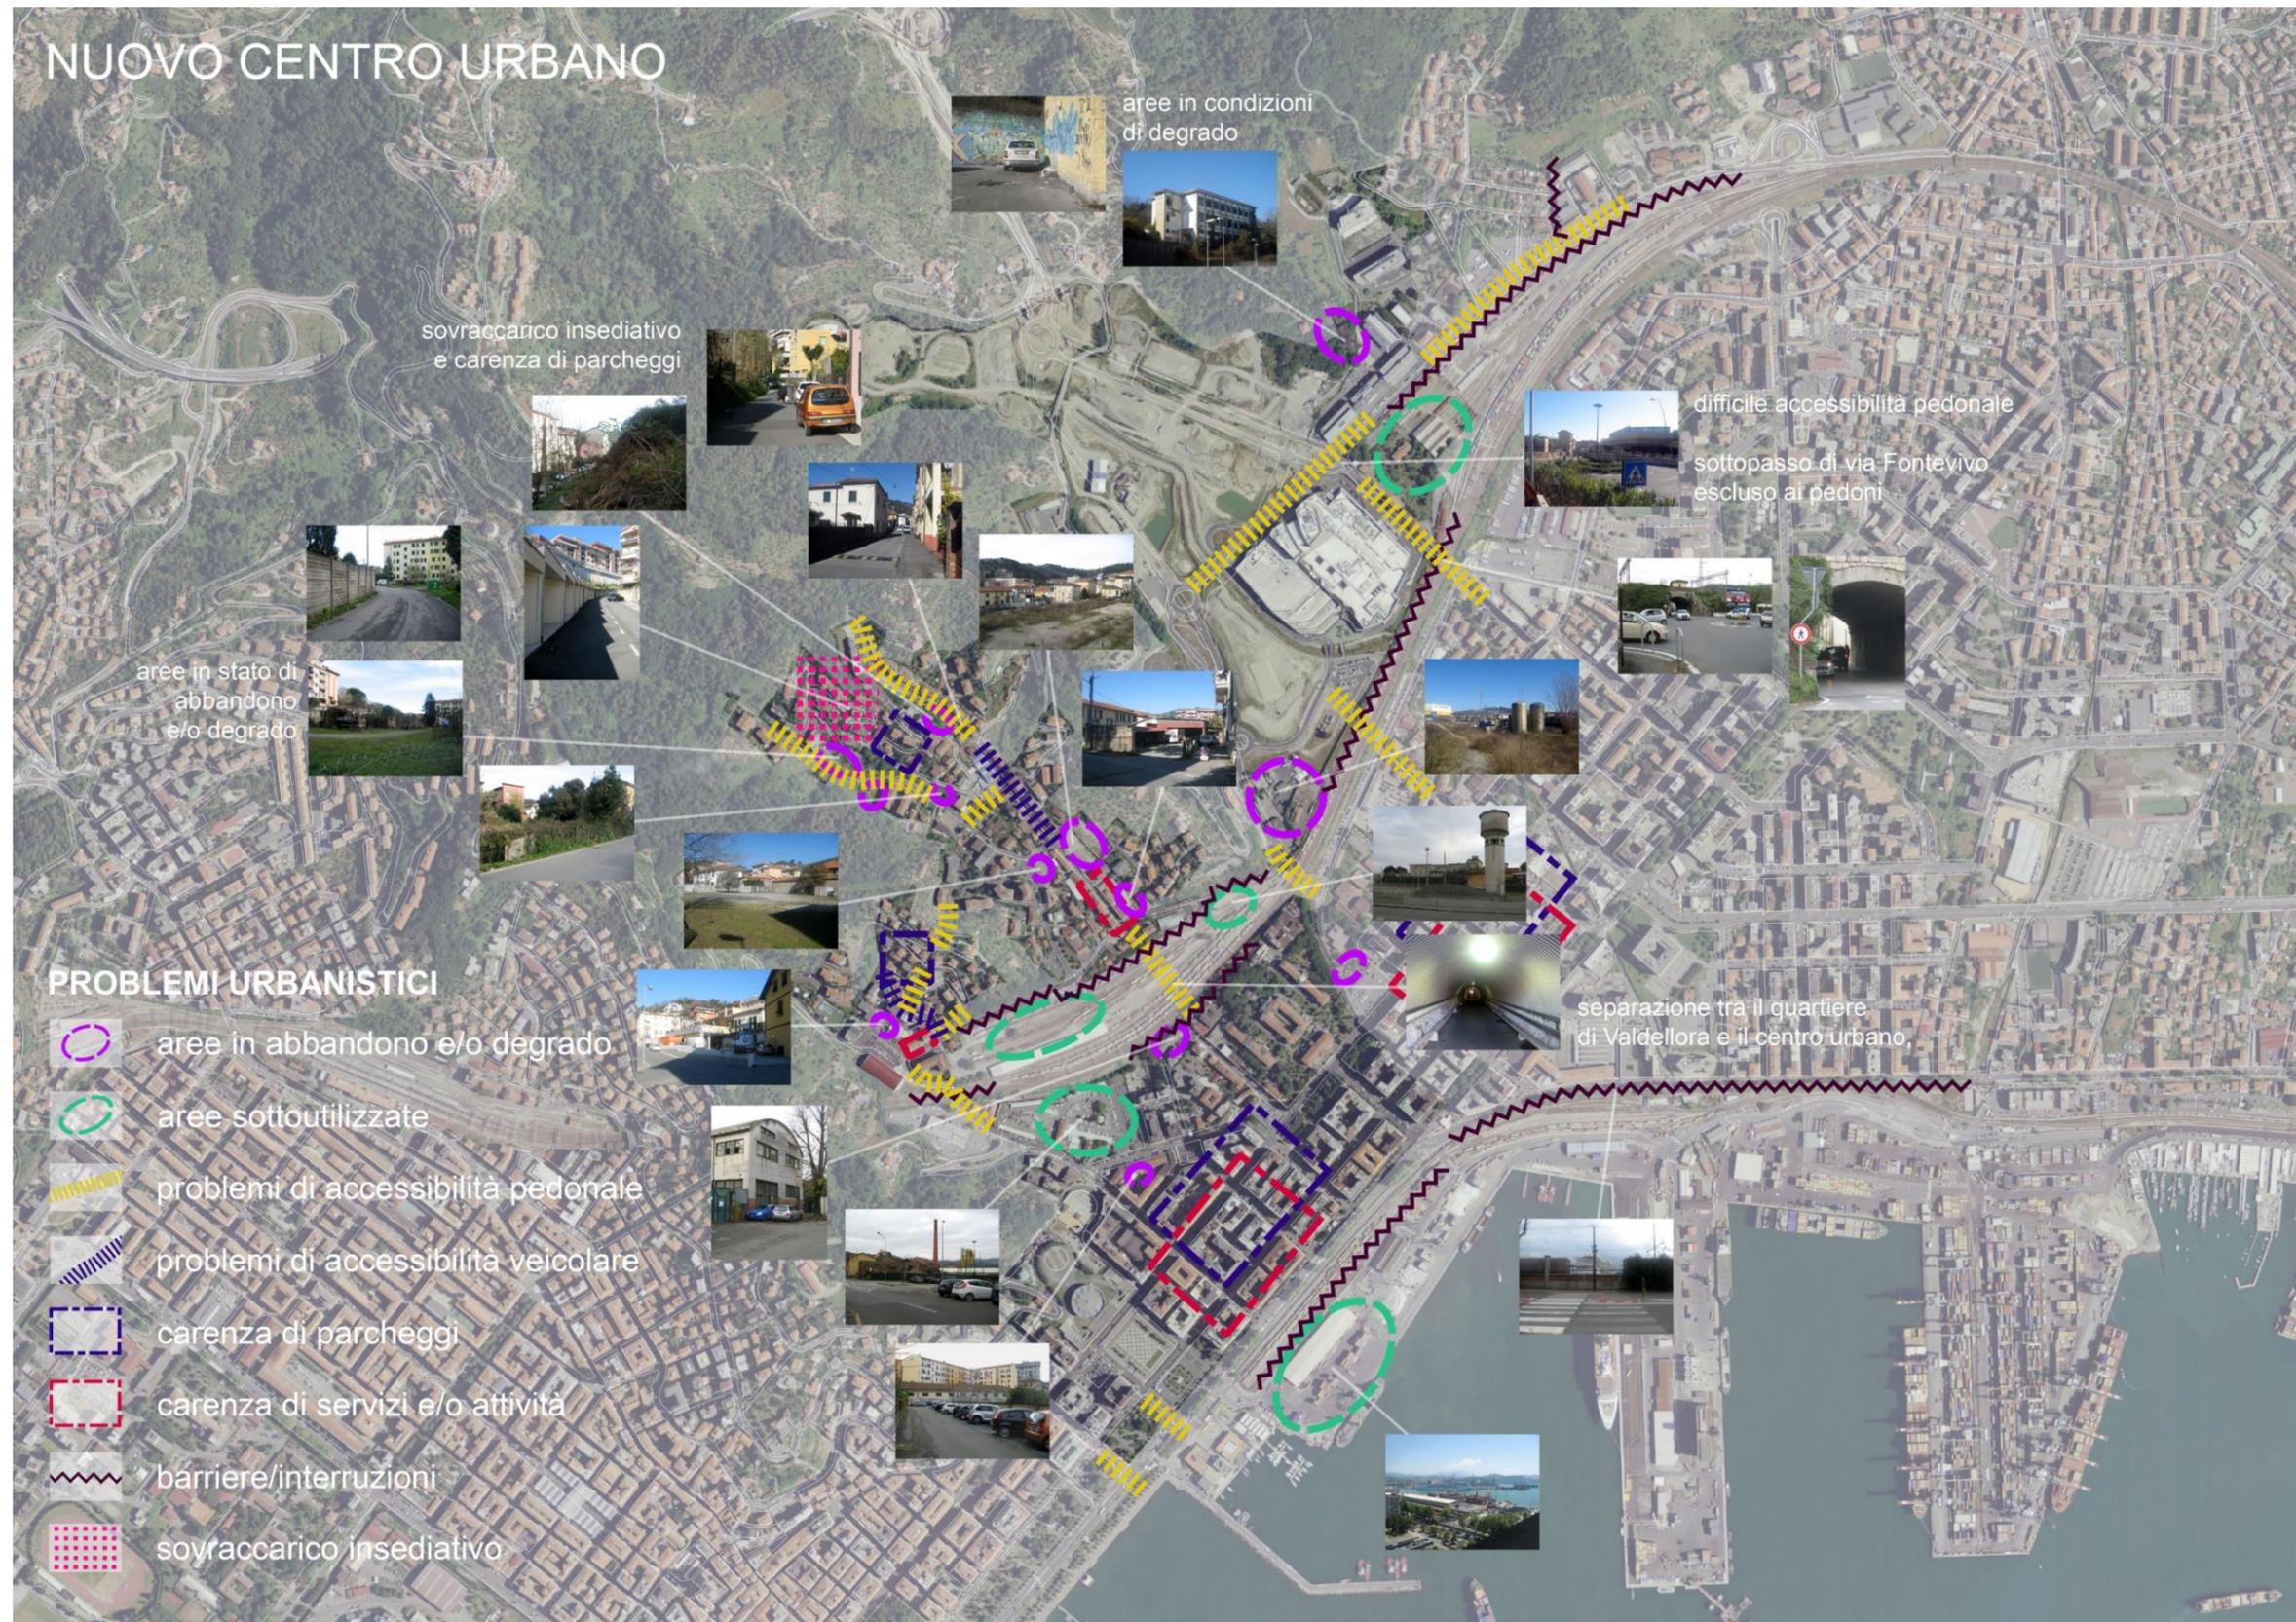
Tavola di individuazione delle criticità urbanistiche predisposta dall'Ufficio PUC

A queste valutazioni vanno ad aggiungersi quelle che rappresentano schematicamente le criticità urbanistiche riscontrate nel quartiere. Oltre alla riscontrata carenza di servizi, Valdellora presenta rilevanti problemi in rapporto anzitutto alla mobilità pedonale. Il tratto di via Galvani che da Via Volta procede verso monte è sprovvisto di marciapiedi, se non per brevi tratti. La densità edificatoria determinata dalle stagioni pianificatorie precedenti, incluso il PUC in vigore, ha determinato una situazione di sovraccarico insediativo e di elevata densità visibilmente riscontrabili. Sono numerose ed estese le aree in abbandono e da tempo in condizioni di degrado. Il quartiere sconta la carenza di servizi di base e di negozi. L'unica edicola è chiusa e in vendita, gli esercizi commerciali sono pochi e concentrati nel tessuto storico di Via Volta.

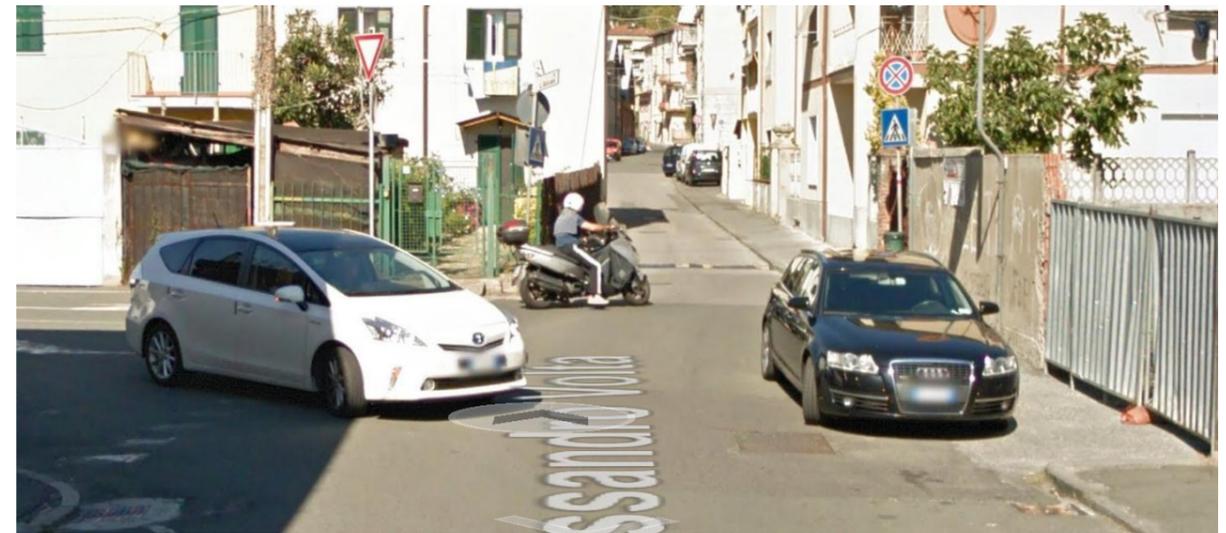
Foto. 1 Intersezione tra via Volta e via Galvani

In foto 1 è riportato l'innesto tra via Galvani e via Volta. Si può osservare la limitatezza della carreggiata che impone di fatto un senso unico alternato a vista reso più complesso dalle manovre dei veicoli che provengono da via Galvani e che necessitano di uno specchio parabolico per verificare gli eventuali veicoli provenienti in discesa dalla via Volta.

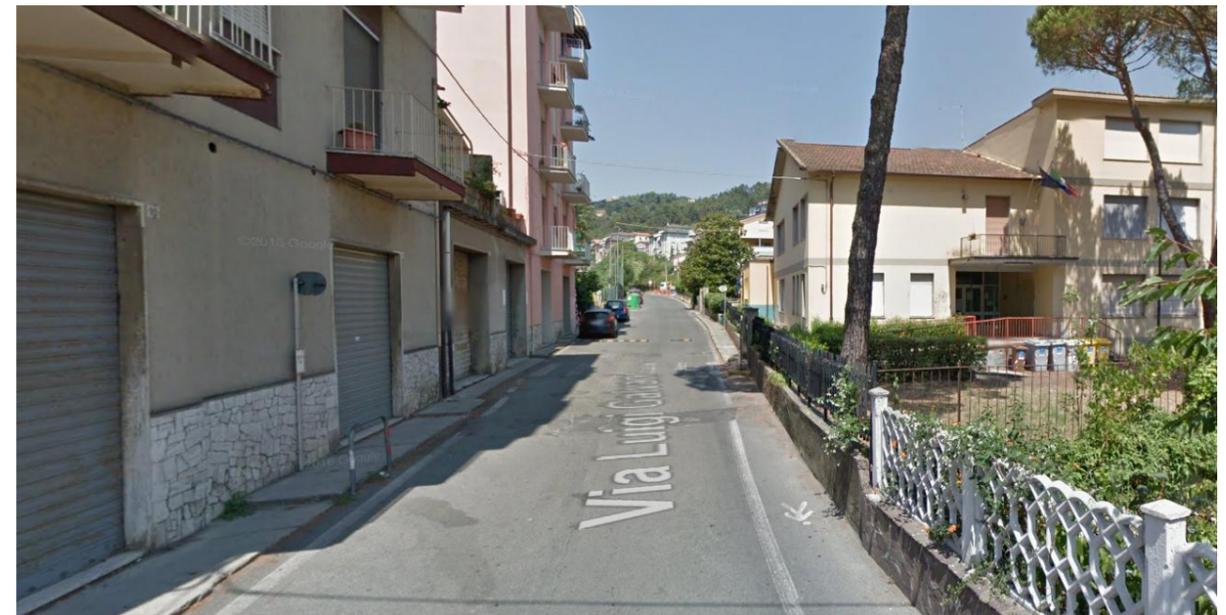
Foto. 2 ingresso scuole elementari di via Galvani

In foto 2 il secondo e **più grave elemento di criticità ovvero l'ingresso delle scuole elementari** che come si può vedere non presenta dimensioni adeguate né per le auto né per i pedoni e soprattutto è privo di alcuna protezione in uscita eccezion fatta per un limitato tratto di marciapiede.

Tale situazione è stato oggetto di ripetute lamentele da parte degli organismi scolastici e del quartiere ma la scarsità di spazi pubblici a disposizione non ha consentito di individuare una valida soluzione.
