RAPPORTO PRELIMINARE PER LA VERIFICA DI ASSOGGETTABILITA' A VAS

RELATIVO ALLA VARIANTE PER L'ELIMINAZIONE DELLE PREVISIONI EDIFICATORIE DELL'AREA INDIVIDUATA COME "SUA CONFERMATO" PRESSO VIA GALVANI,
FINALIZZATA ALLA SALVAGUARDIA DEL TERRITORIO, DELL'AMBIENTE E DEL PAESAGGIO PEDECOLLINARE DEL QUARTIERE DI VALDELLORA

gennaio 2018

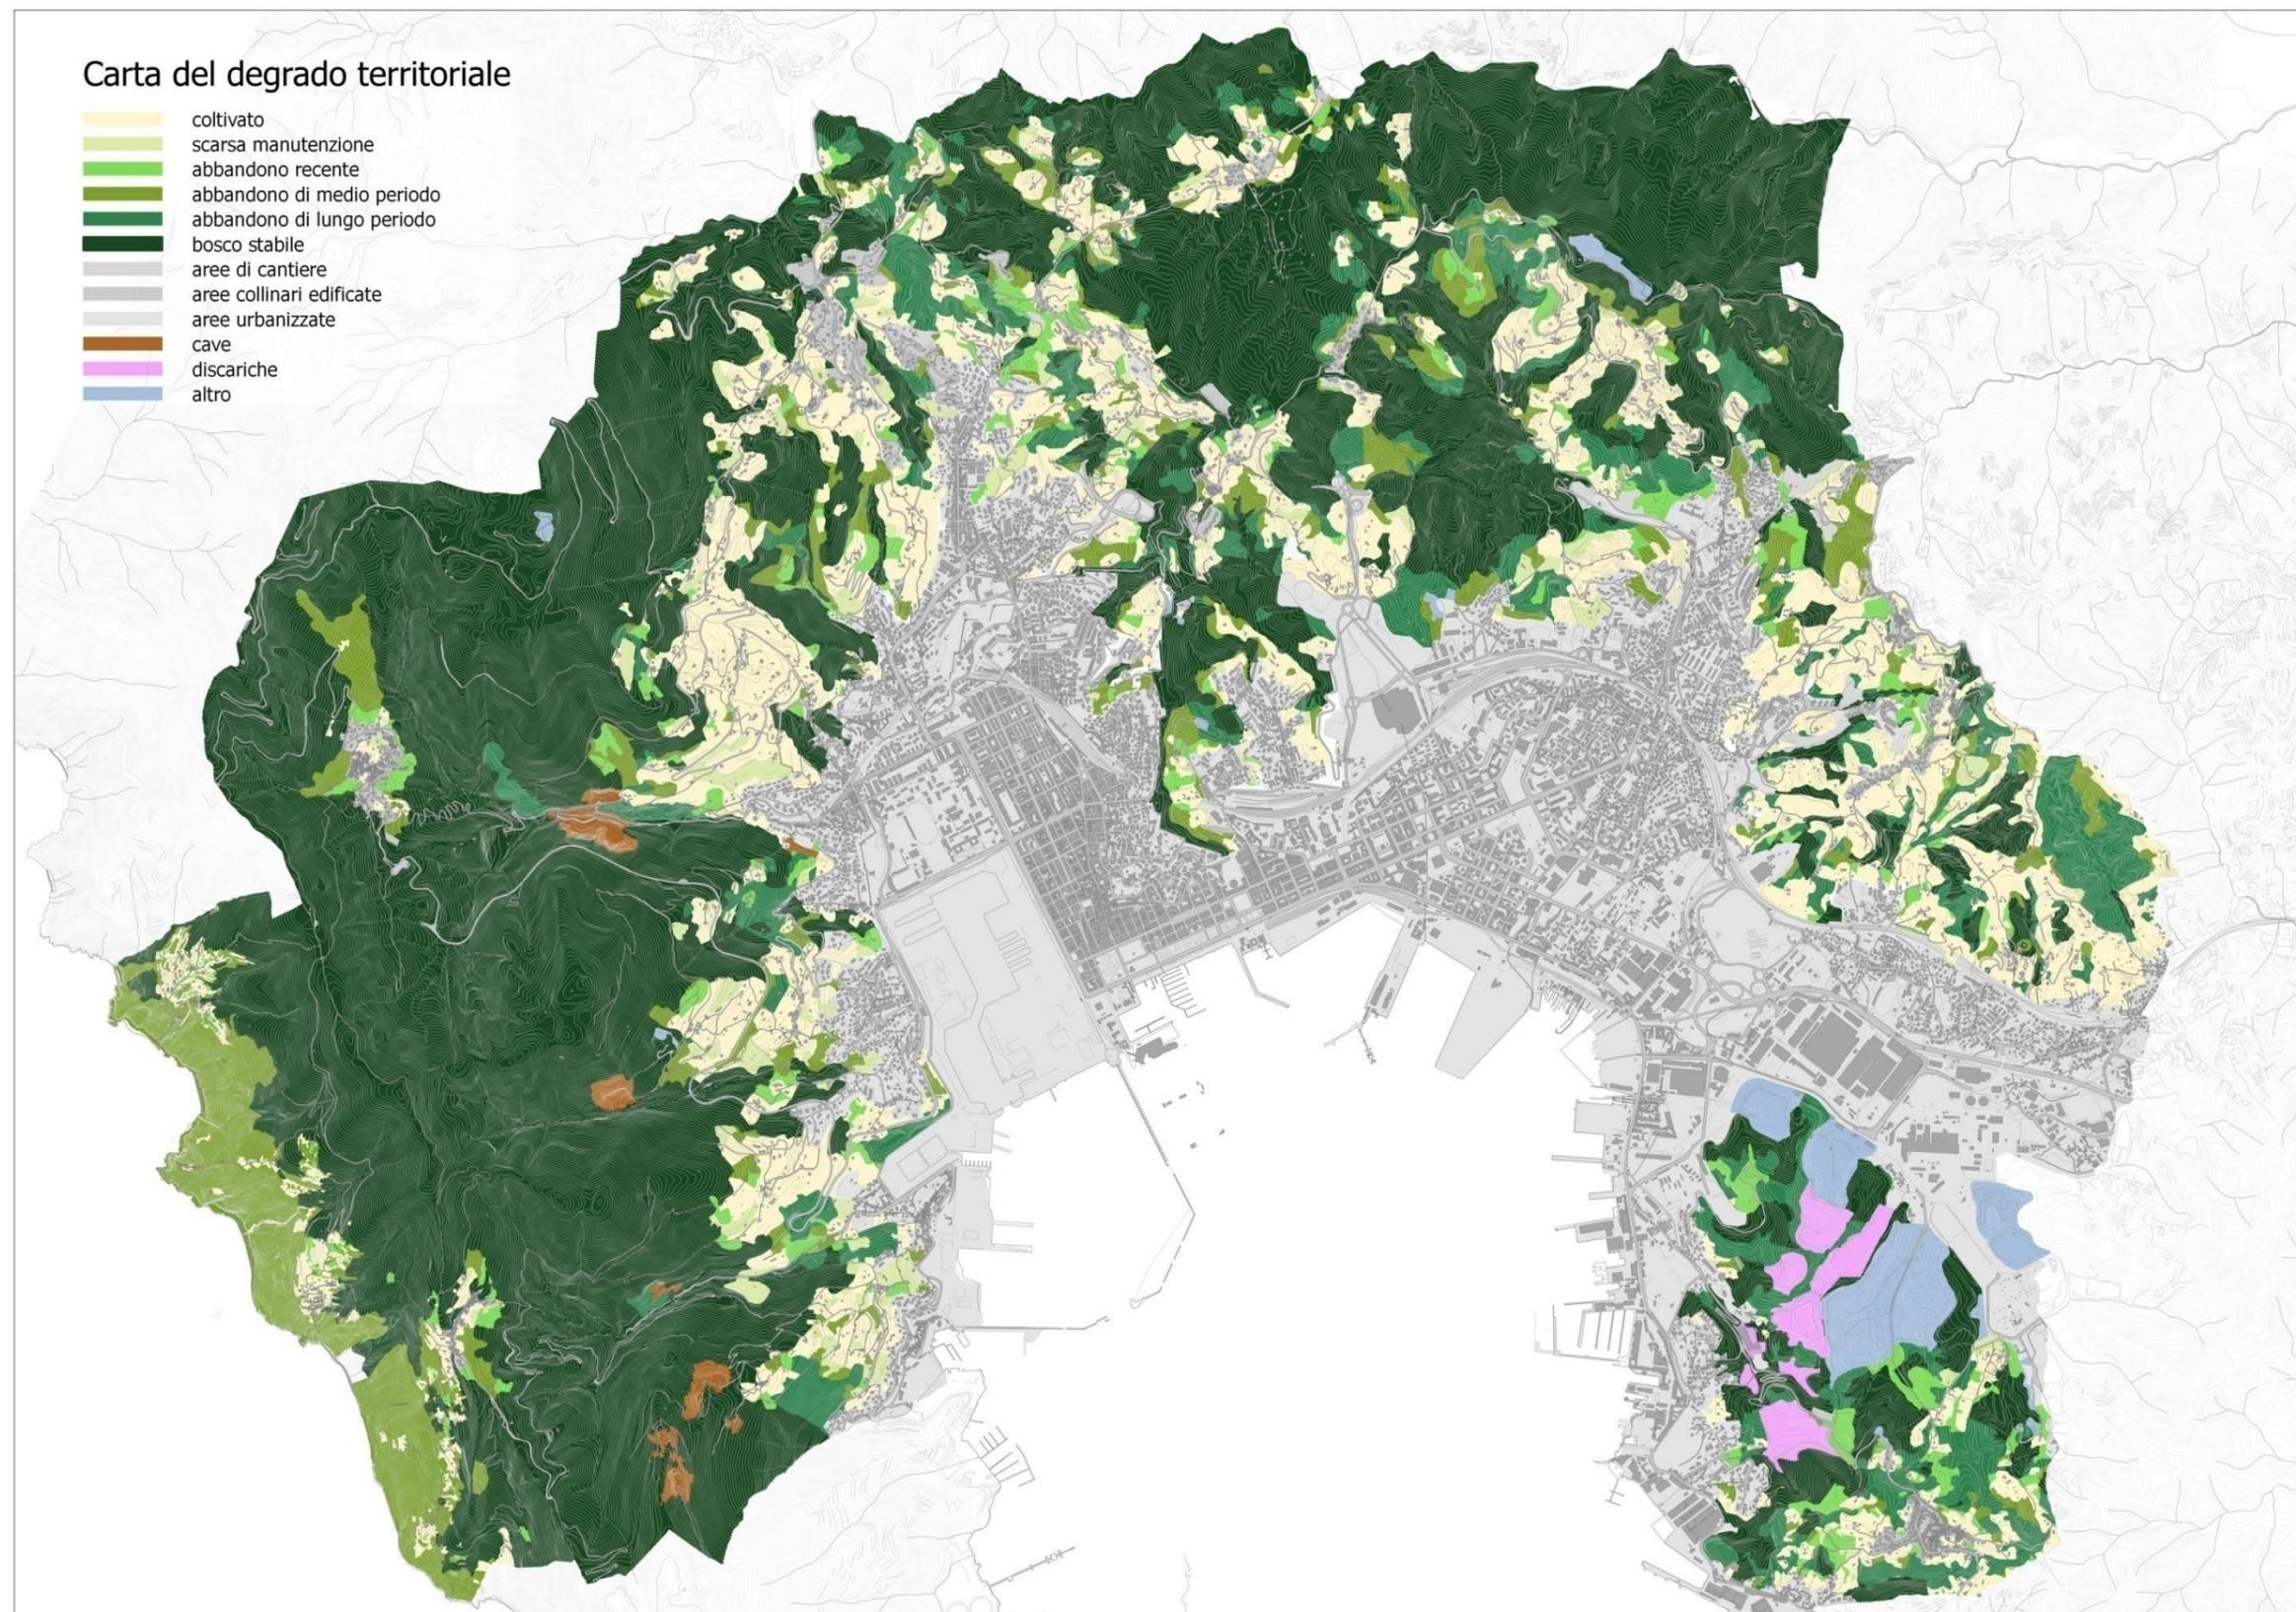
Carta dei processi di degrado territoriale con indicazione delle diverse tipologie di abbandono predisposta dall'Ufficio PUC

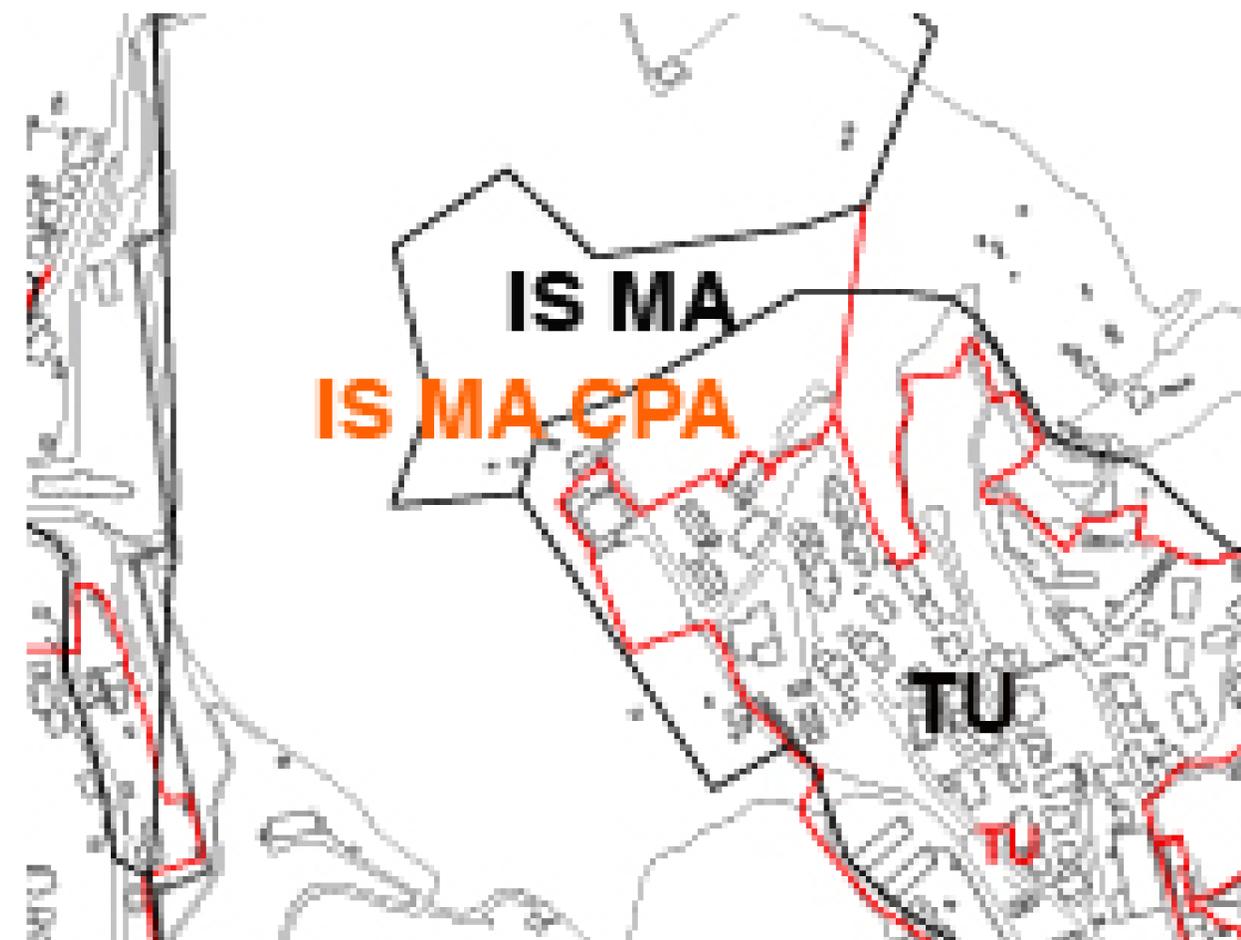
Il raffronto tra attuale zonizzazione di livello locale del PTCP (nero) e quella proposta (rosso)

Viene proposto altresì aggiornamento conseguente del livello locale del Piano Territoriale di Coordinamento Paesistico, **dall’attuale regime TU e IS MA, al regime IS MA CPA**, come meglio identificato nei grafici sottostanti.

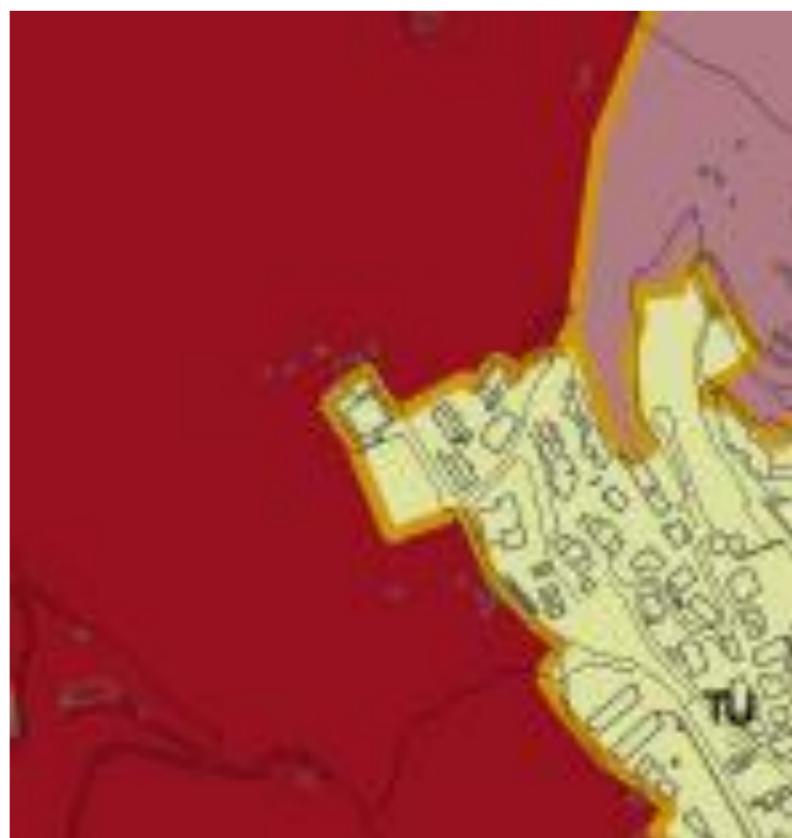
La proposta di nuova zonizzazione di livello locale del PTCP che estende l’area disciplinata come IS MA CPA

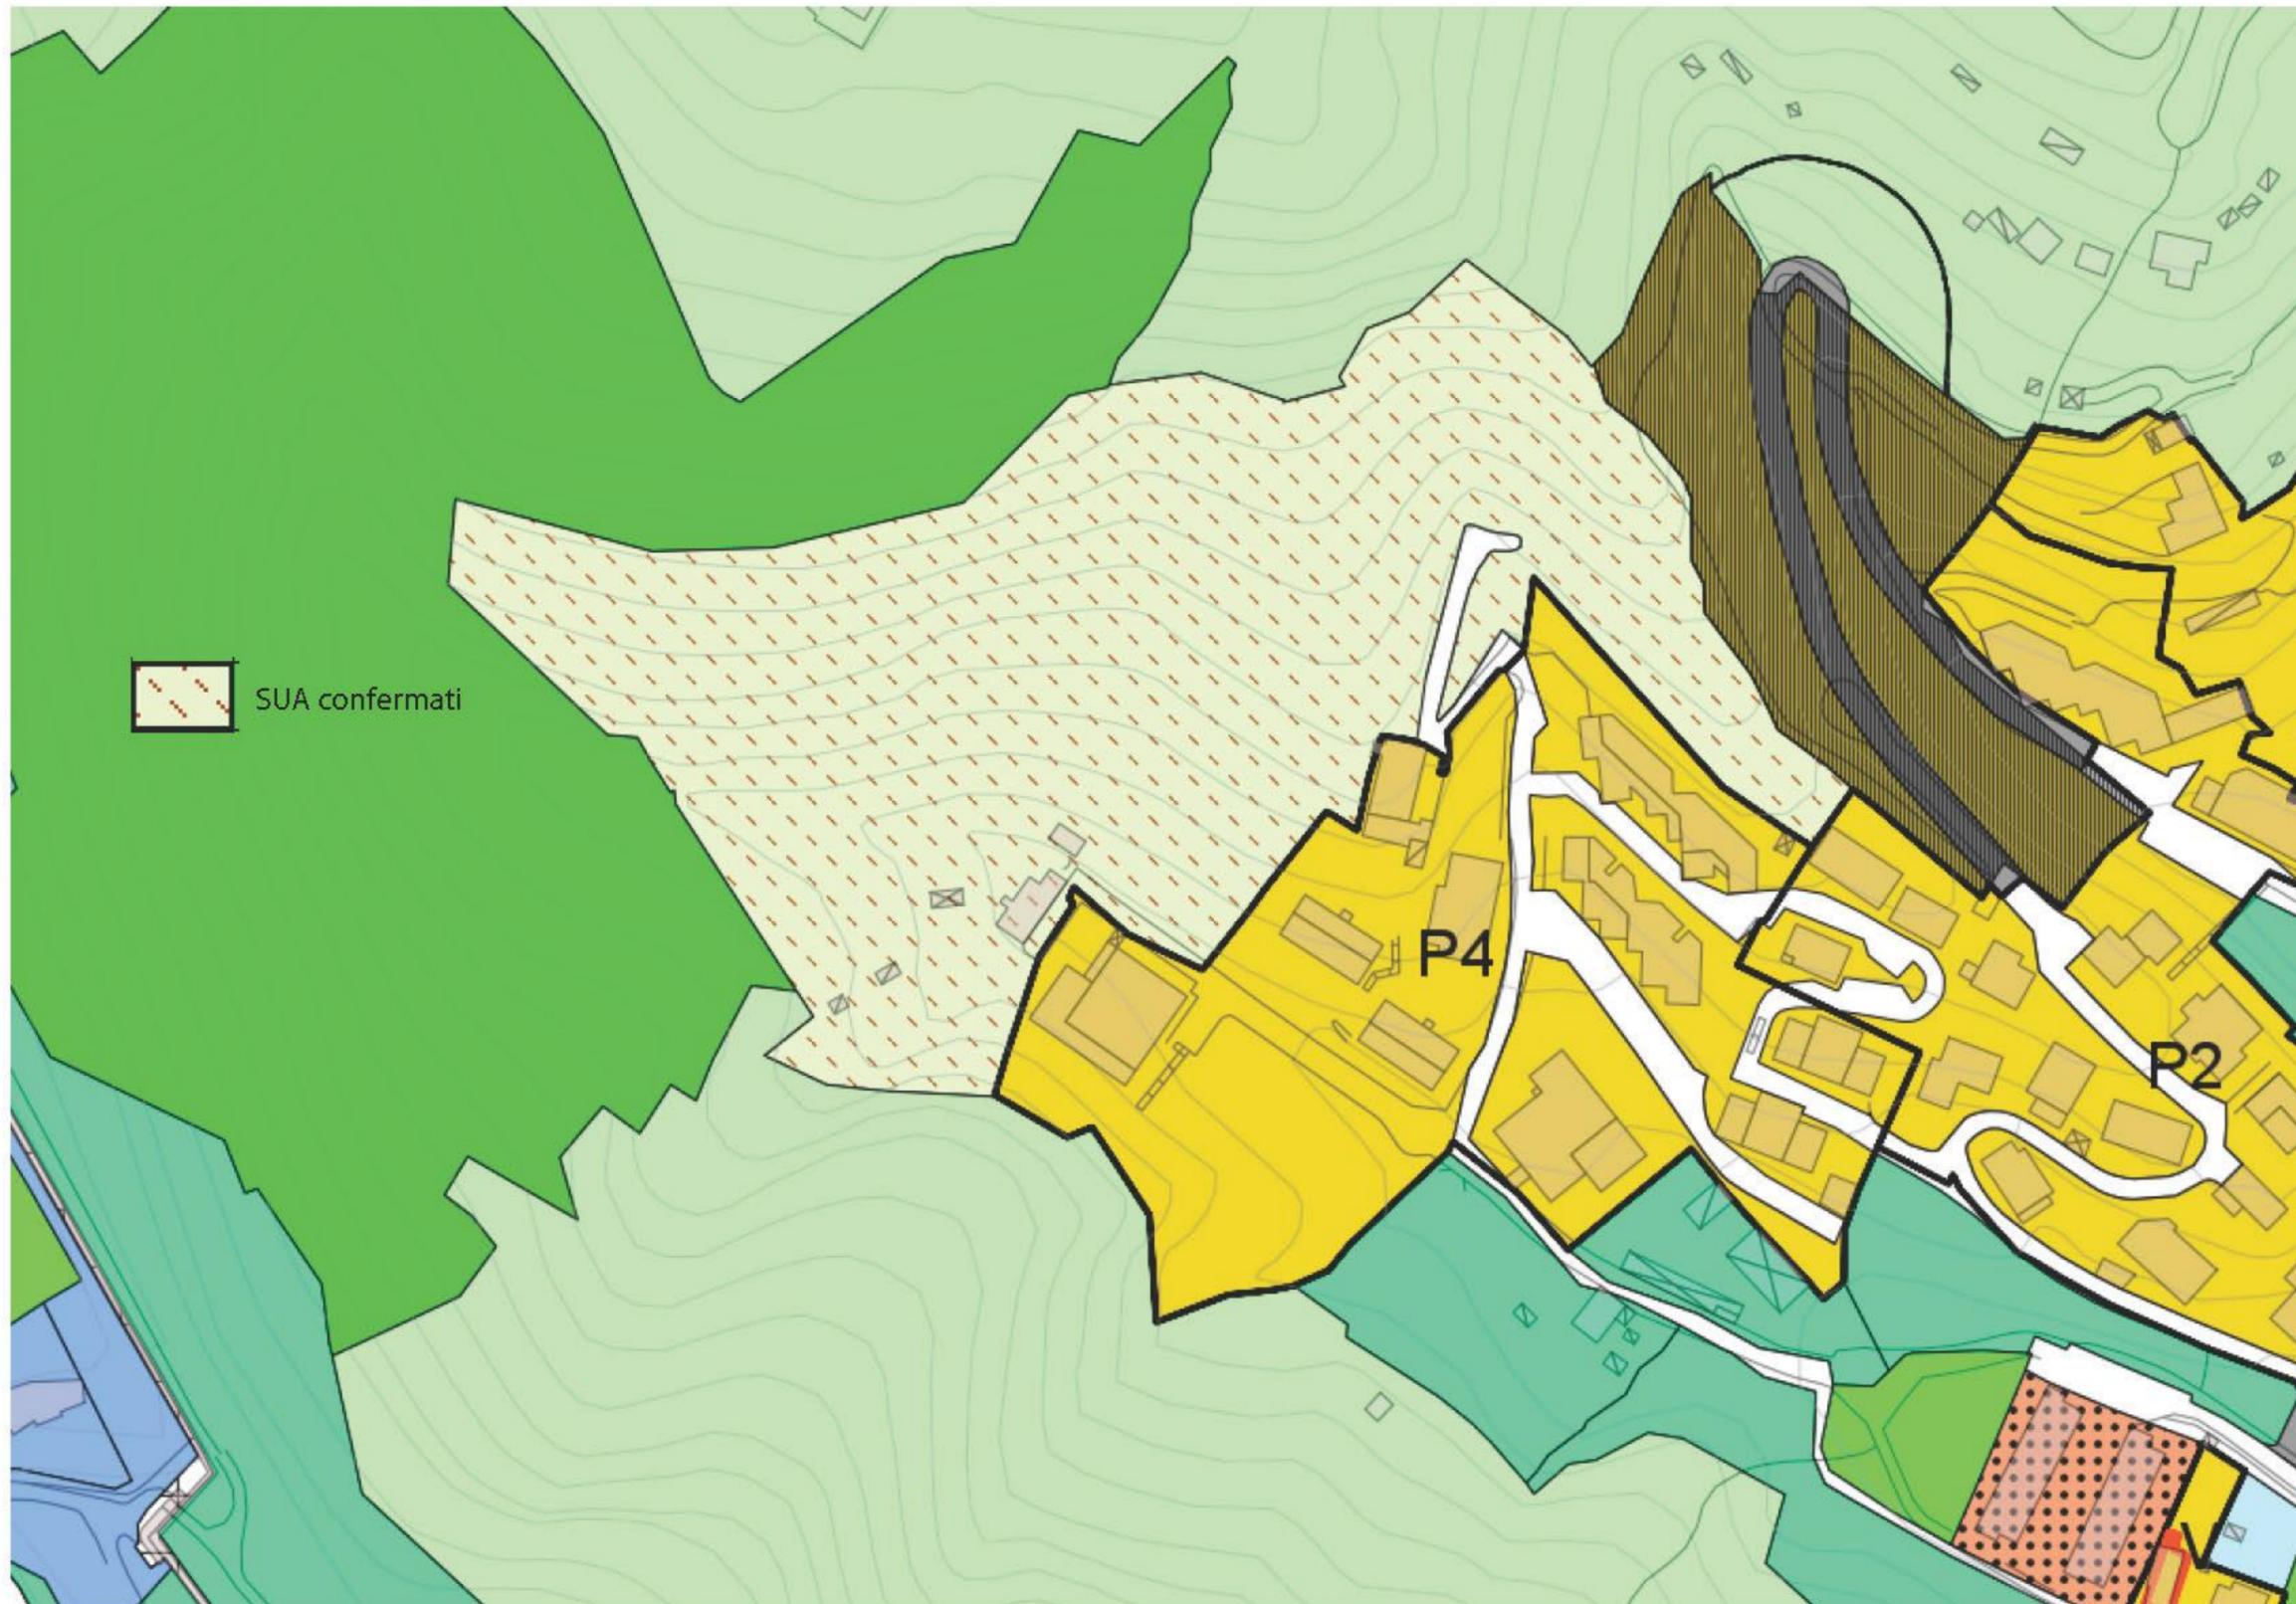
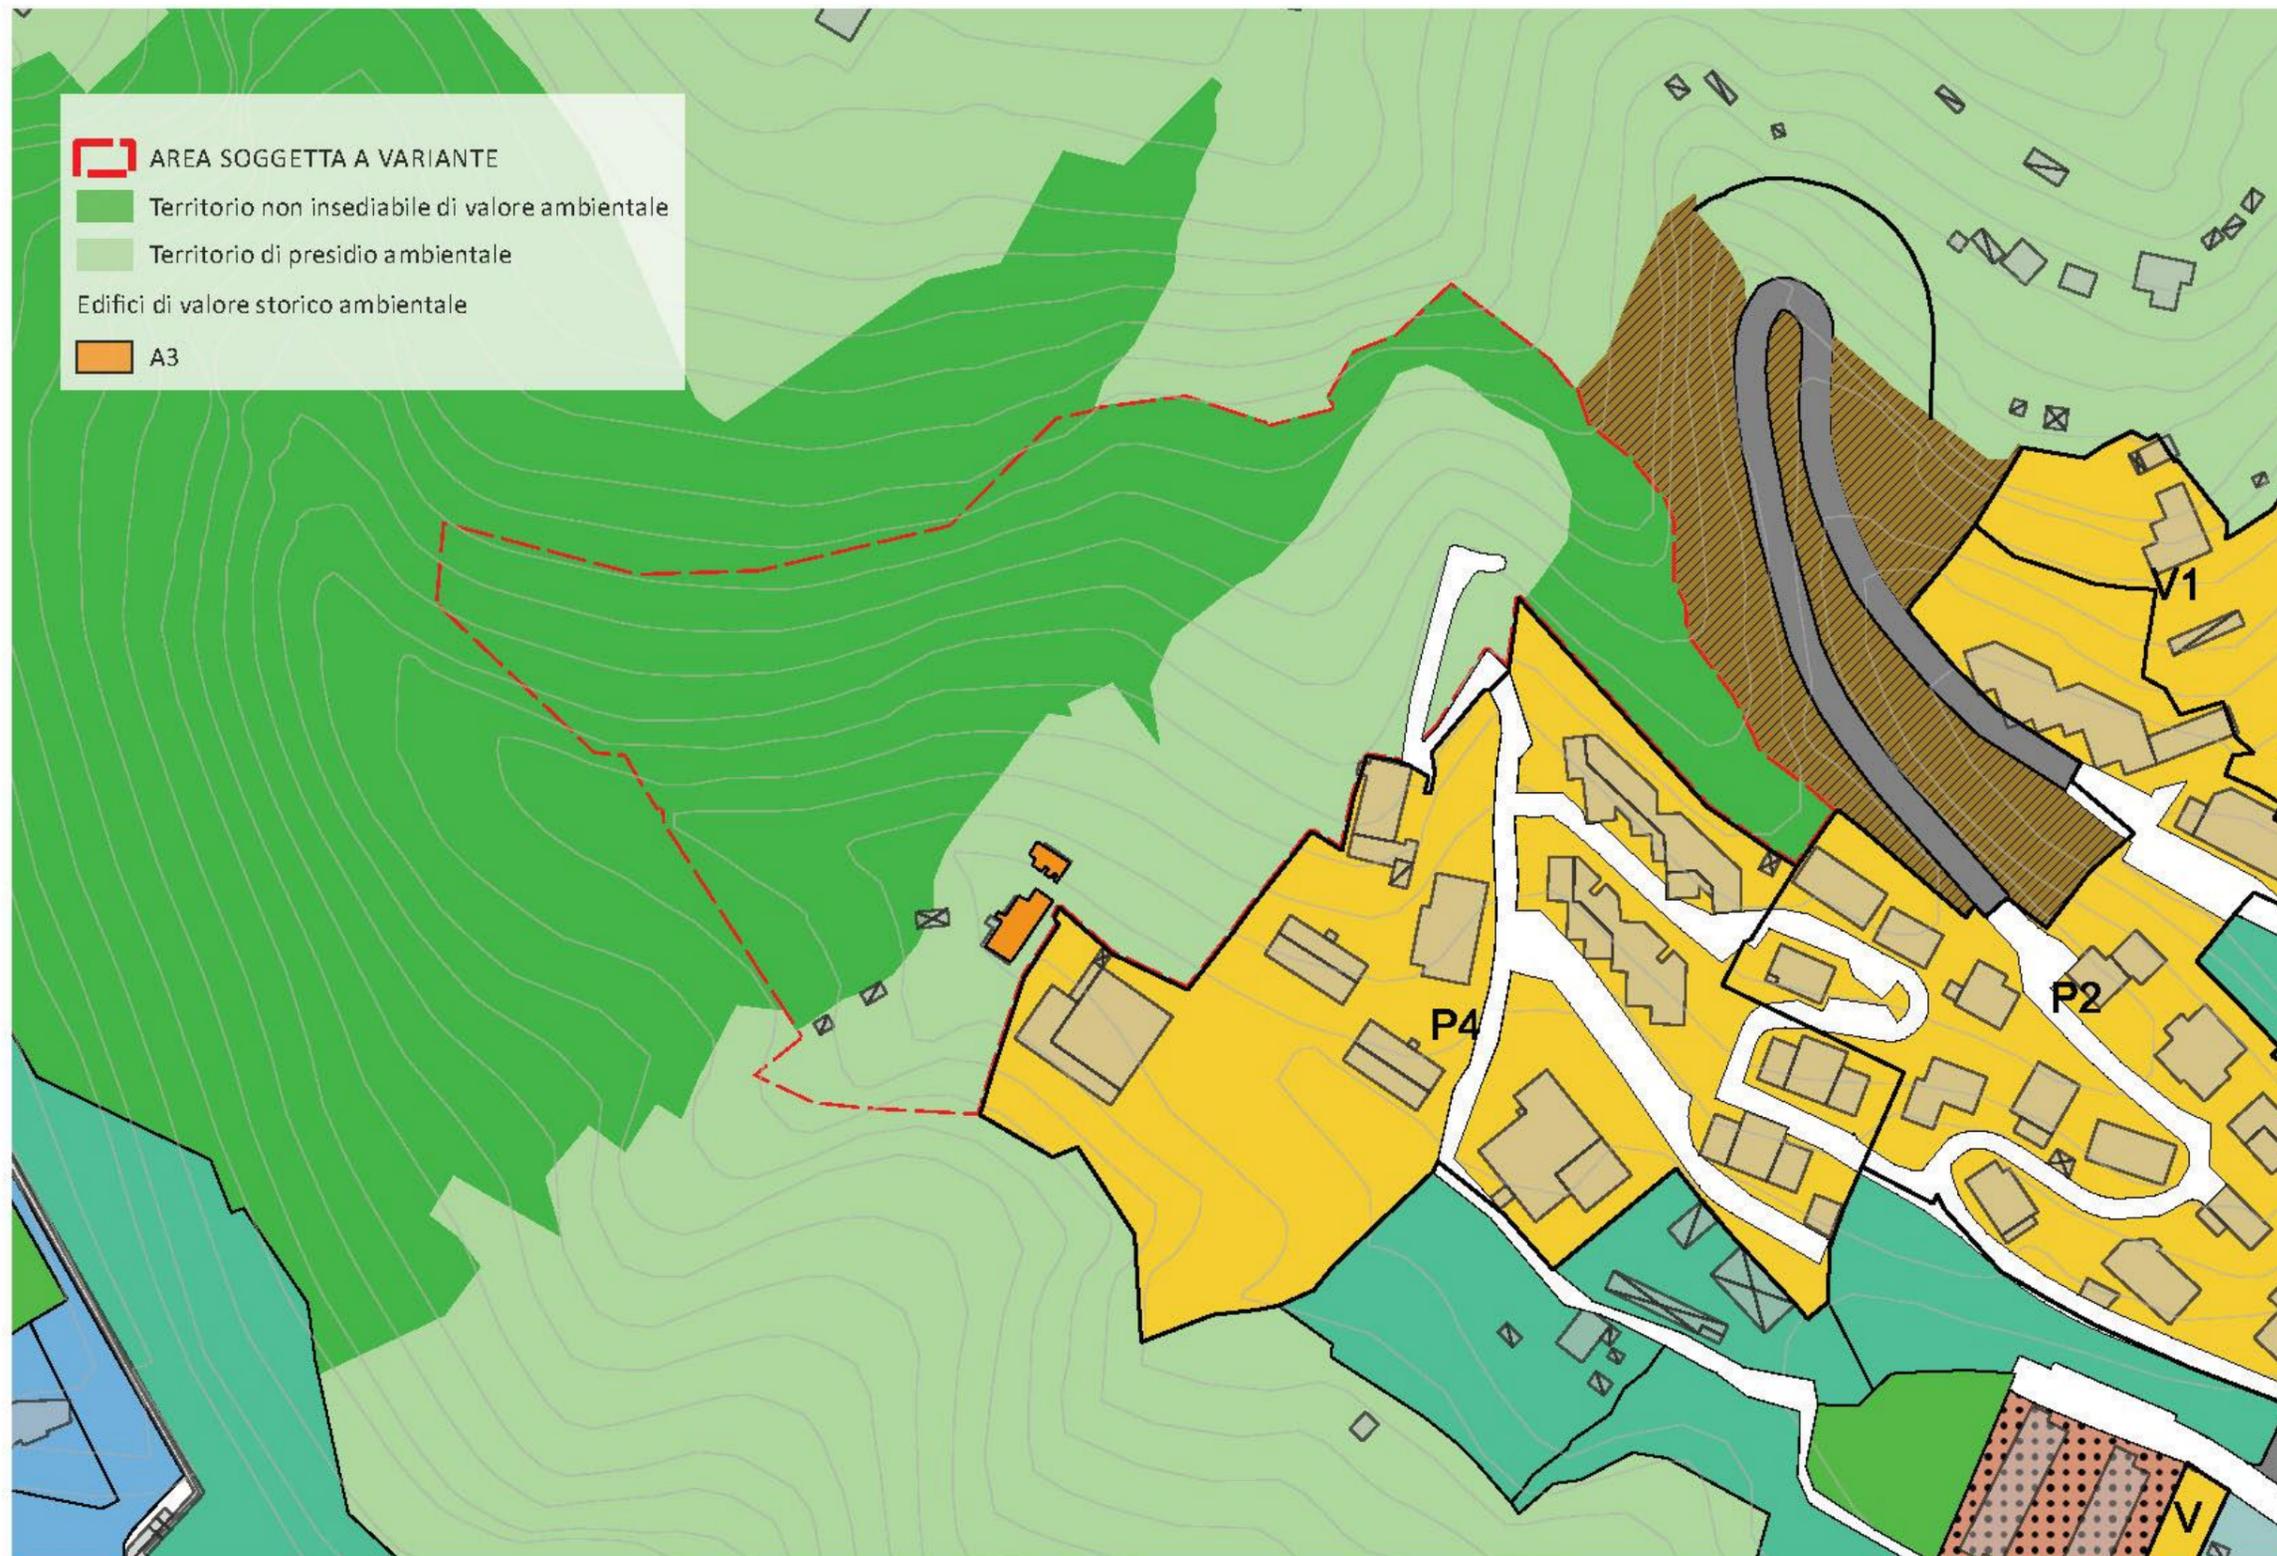
Planimetria della variante zonizzativa proposta

Pertanto, con specifico riferimento alla congruenza con le norme di conformità e congruenza del PUC vigente, il compendio immobiliare perde la destinazione a SUA confermato (art. 17 delle NCC vigenti) e assume la destinazione a “Territorio di presidio ambientale” (art. 21) e a “Territorio non insediabile di valore ambientale” (Art. 22 lettera b). Il tutto meglio evidenziato nelle tavole allegate in calce al presente rapporto.
